BAB IV

HASIL DAN PEMBAHASAN

4.1 Data Bangunan, Teknis dan Status Masjid Al-Muhajirin

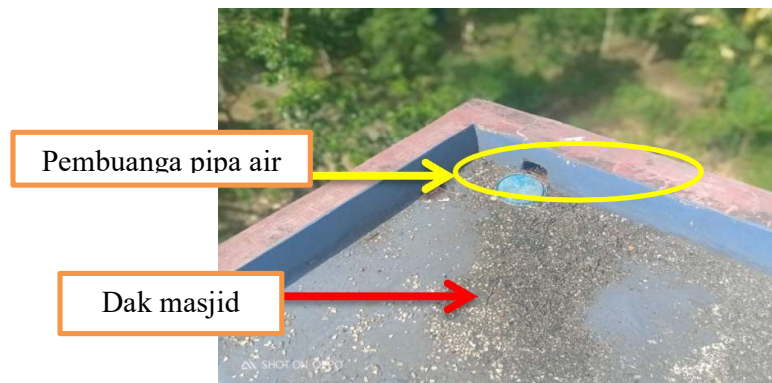
Gambar 4.1. Kondisi Dak Masjid Al-Muhajirin

Pengamatan pertama pada kondisi dak atap masjid Al-Muhajirin yaitu kondisi pada bagian dak arah timur terlihat aman dan tidak terjadi adanya genangan air karena posisi daknya miring kesamping atau bagian buangan air yang sudah di rancang lebih awal. Kondisi pada bagian dak arah Utara terlihat aman dan tidak terjadi adanya genangan air karena posisi daknya miring kesamping atau bagian buangan air yang sudah di rancang lebih awal.

Kondisi pada bagian dak sudah di sediakan pipa untuk pembuangan air agar tidak mengalami rembes atau bocor, untuk pembuangan air tersebut sudah disediakan di semua sudut dan tengah sedangkan bagian barat itu di sediakan 4 pipa pembuangan agar air lebih cepat terbangun.

Penelitian yang telah dilakukan di masjid Al-Muhajirin pada bagian dak atas memiliki beberapa pipa pembuangan air yang sudah di sediakan untuk pembuangan agar tidak menampung air pada dak masjid tetapi dalam pembuangan air tidak ada saringan pembuangan air yang bisa mengakibatkan pembuangan pipa tersumbat oleh kotoran maupun lainnya, karena sering terjadi di beberapa masjid di Samarinda terutama masjid kelurahan air hitam yang telah saya survei semua sama pada bagian pembuangan pipa air tidak ada saringan pipa sama sekali, apabila itu di biarkan terus menerus dapat berakibat fatal akan mengakibatkan rembesan pada dak masjid karena tersumbatnya jalanya pembuangan air.

- a. Menyiapkan saringan pipa pada pembuangan air bagian dak karena itu sangat penting karena apabila di biarkan dapat mengakitbat kerusakan pada dak akibat tersumbat pembuangan air dan bisa mengakibatkan dak menjadi rembes apabila di pasangkan saringan pembuangan selaku pihak pengurus wajib merawat dan mencegah terjadi saringan tersubat oleh sampah maupun kotoran lainnya.

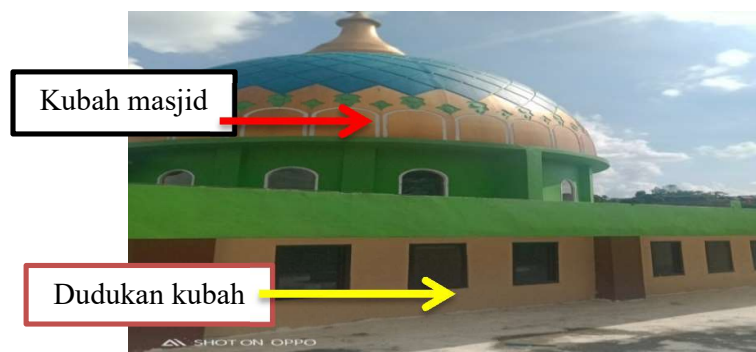
Gambar 4.2. Kondisi Kubah Masjid Al-Muhajirin

Kondisi kubah di dalam dan di luar masjid Al-Muhajirin dalam kondisi baik. Berdasarkan tipe kubah masjid Al-Muhajirin adala tipe jenis Kubah GRC.

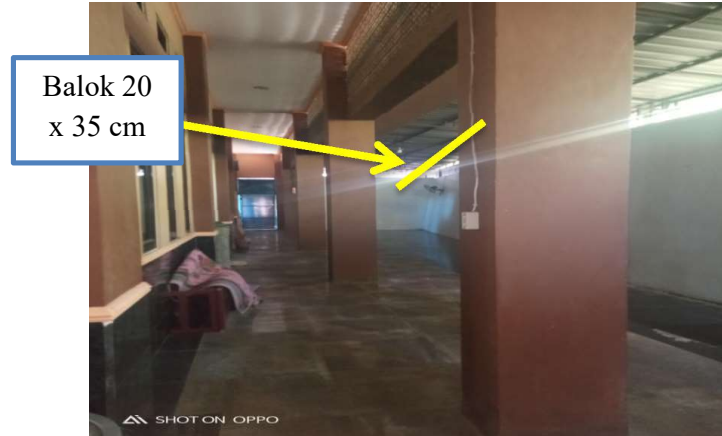
Gambar 4.3. Kondisi Balok Masjid Al-Muhajirin

Kondisi balok masjid Al-Muhajirin yaitu pada bagian Utara balok pagar tidak ada kerusakan dan pada balok teras lantai 2 memiliki ukuran balok masjid dengan ukuran balok 20 x 35 cm. Sedangkan kondisi pada bagian balok dalam masjid tidak ada kerusakan dan pada balok masjid ini menggunakan ukuran 35 x 40 cm dan kondisi pada bagian balok teras lantai 1 tidak ada kerusakan.

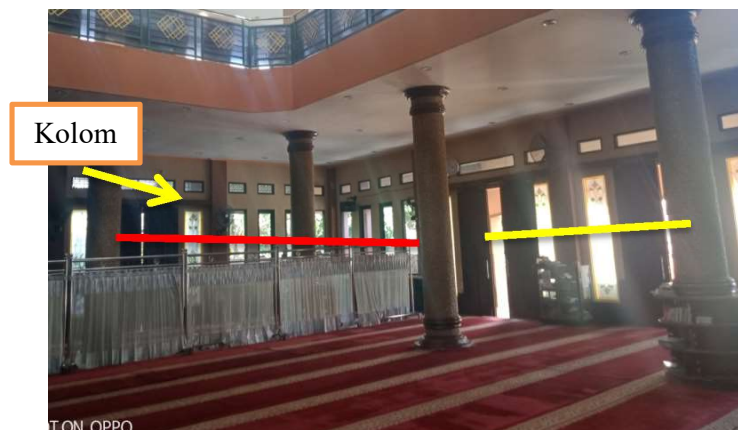
Gambar 4.4. Kolom Masjid Al-Muhajirin

Kondisi kolom masjid Al-Muhajirin yaitu kondisi pada bagian kolom teras lantai 2 tidak di temukan kerusakan pada bagian kolom masjid dan pada kolom masjid ini di temukan persegi dengan berukuran 30 x 40 cm. Sedangkan kondisi pada bagian kolom teras arah utara lantai 2 tidak di temukan kerusakan pada bagian kolom dan pada kolom masjid ini di temukan persegi dengan berukuran 25 x 25 cm. Kolom pada di bagian dinding berukuran 50 x 50 cm.

Sedangkan pada bagian kolom lantai 1 tidak di temukan kerusakan pada bagian kolom masjid dan masjid ini di temukan kolom lingkaran dengan berukuran 55 x 55 cm dengan jarak kolom memiliki ukuran 4,5 x4,5 cm. Sedangkan kondisi pada bagian kolom teras lantai 1 bagian depan tidak di temukan kerusakan pada bagian kolom masjid dan pada kolom masjid ini di temukan persegi dengan berukuran 50 x 55 cm. Dengan jarak kolom 1.5 meter. Kondisi pada bagian kolom teras lantai 1 bagian selatan tidak di temukan kerusakan pada kolom masjid dan pada kolom masjid memiliki jarak kolom yang garis merah 4.5 meter dan garis yang berwarna kuning memiliki jarak 4,5 meter.

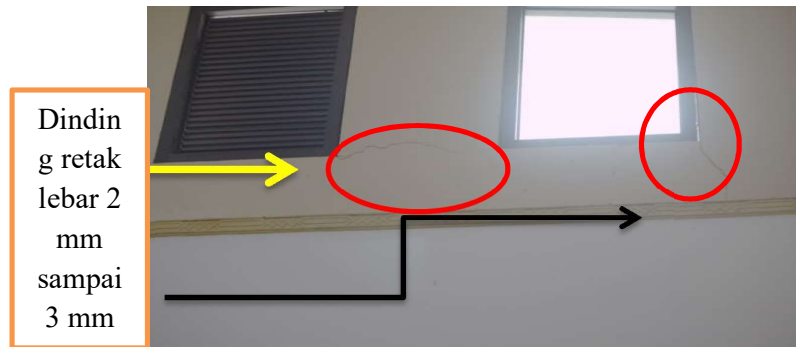
Gambar 4.5. Dinding Masjid Al-Muhajirin

Kondisi dinding masjid Al-Muhajirin yaitu Kondisi bagian arah Timur pada bagian dudukan kubah masjid mengalami retak rambut. Kondisi pada bagian dinding kubah masjid di arah Utara memiliki retak sedang pada bagian kusen atas dan panjang retak mencapai 50 cm. Pada arah Selatan hanya memiliki keretakan sedang yang memiliki panjang retakan 30 cm. Dan dinding pada arah Timur lantai 2 tidak memiliki keretakan pada dinding maupun pada bagian jendela sama halnya dengan dinding arah Utara lantai 2 tidak memiliki keretakan pada bagian dinding.

Selanjutnya pada dinding masjid Al-Muhajirin pada bagian dudukan kubah masjid telah terjadi retak sedang yang di akibatkan oleh beban kubah masjid yang memiliki beban cukup berat sehingga dinding tidak bisa menahan sehingga menyebabkan retakan dinding pada dudukan masjid atau bisa juga terjadi karena faktor alam yang menyebabkan rusaknya atau retaknya suatu dinding bangunan

masjid dan kerusakan masjid Al-Muhajirin termasuk keretakan sedang Hal ini sesuai dengan pendoman teknis bangunan tahap gempa yang di keluarkan oleh Direktorat Jenderal Cipta Karya (2008) tentang tingkat kerusakan gedung termasuk kategori kerusakan ringan.

- b. Pada bagian dudukan kubah masjid apabila ada perawatan masjid agar segera memperbaiki dan menambal dinding yang retak sedang. cara mengatasinya yaitu yang pertama adalah bersikan permukaan cat yang menempel pada dinding. Selanjutnya kedua adalah poles dinding dengan aplas agar bersih dan halus. Selanjutnya ketiga adalah gunakan wall filler pada tembok yang retak. Selanjutnya keempat adalah gunakan cat plamir pada dinding sampai merata.

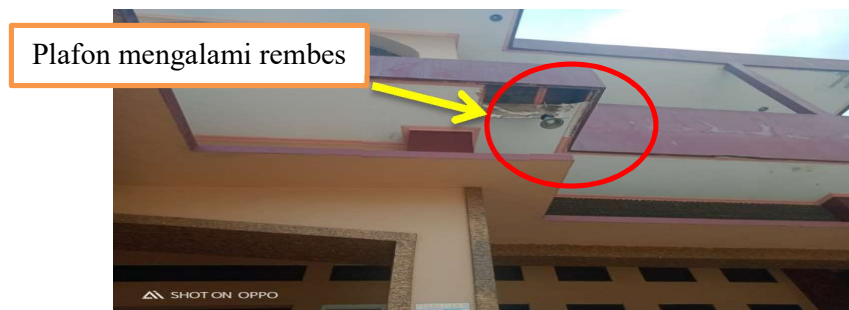
Gambar 4.6. Plafon Masjid Al-Muhajirin

Kondisi plafon masjid Al-Muhajirin yaitu kondisi plafon Lampu downlaid tergantung karna GRC (Glassfiber Reinforced Concrete) lembab maka mengakibatkan tidak bisa menahan beban lampu.

- c. Pada bagian plafon bagian luar perlu di perbaikan karena dapat mengakibatkan kerusakan yang lebih parah. Maka karena itu adanya lobang pada bagian plafon dapat menjadi lubang sarang burung karena sudah banyak kasus akibat sarang burung dapat membuat flafon gampang rusak akibat banyaknya sampah atau daun yang di bawa sehingga perlunya secepatnya diperbaiki.

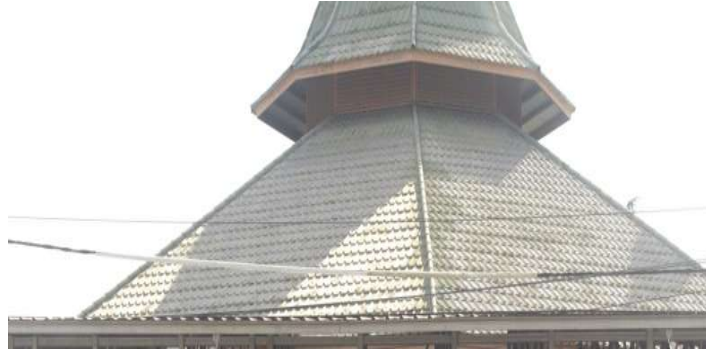
Gambar 4.7. Kondisi Atap Masjid Al-Falah

Pengamatan kedua masjid Al-Falah yaitu tampak bangunan masjid arah Timur (menghadap jalan raya). Bangunan masjid tampak Selatan sebagai lahan parkir kendaraan dan Bangunan masjid tampak Utara merupakan bagian samping bangunan. Kondisi tampak atap masjid Al-Falah dalam kondisi baik. Kondisi tipe kubah masjid Al-falah adalah tipe jenis kubah Galvalum.

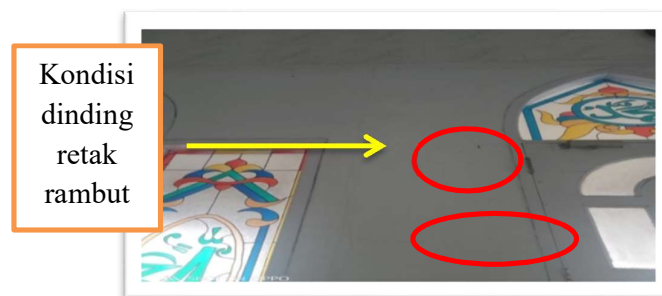
Gambar 4.8. Kondisi Dinding Masjid Al-Falah

Selanjutnya kondisi tampak dinding masjid Al-Falah yaitu kondisi dinding retak rambut di bagian pintu masuk arah Timur dan memiliki panjang retak 50 cm dan kondisi retakan rambut. Kondisi retak rambut bagian kanan kiri pertengahan pintu masuk kurang lebih panjang retakan 1 meter dan kondisi retakan rambut. Kondisi dinding arah Utara yang tidak memiliki retakan ringan atau sedang. Kondisi dinding arah Selatan yang tidak memiliki retakan ringan atau sedang.

bagian bangunan tidak ada kerusakan maupun kerusakan lainnya hanya ada satu titik pada bagian dinding mengalami retak rambut, karena konstruksi bangunan masjid Al-Falah memiliki perawatan masjid yang sangat baik. Selanjutnya untuk struktur kolom dan balok tidak ada keretakan ataupun kerusakan lainnya karena kondisi masjid dalam keadaan baik-baik saja. Hal ini sesuai dengan pedoman teknis bangunan tahap gempa yang di keluarkan oleh Direktorat Jenderal Cipta Karya (2008) tentang tingkat kerusakan gedung termasuk kategori kerusakan ringan.

Untuk solusi masjid Al-Falah dalam perawatan gedung masjid di lihat dari hasil penelitian yang telah saya lakukan dapat di berikan masukan dan solusi untuk pihak masjid Al-Falah, apabila kedepannya melakukan perawatan lagi maka pada bagian dinding samping pintu masuk seharusnya diperhatikan karena terjadi retak rambut dan segera di perbaiki karena apabila itu di biarkan maka lama-kelamaan akan mengakibatkan retakan makin besar dan makin parah karena posisi retakan tersebut berada pada bagian pintu masuk masjid.

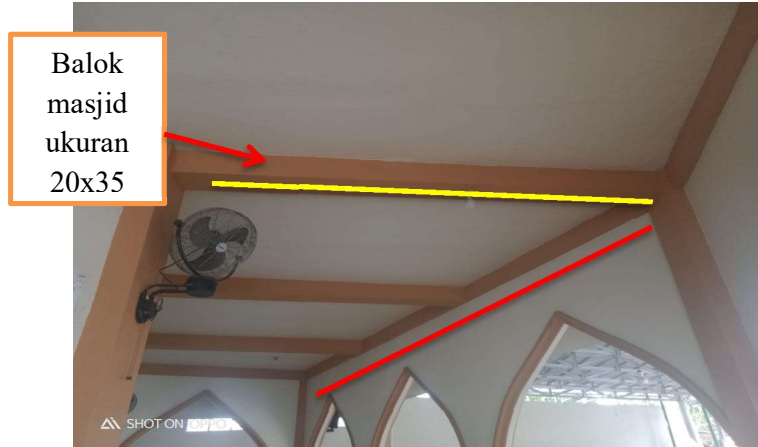
Gambar 4.9. Balok Masjid Al-Falah

Selanjutnya tampak balok masjid Al-Falah yaitu kondisi balok arah Timur tidak ditemukannya keretakan pada balok dan ukuran balok arah Timur memiliki ukuran 35x20 cm. Maupun pada kondisi balok arah Selatan dan Utara tidak ditemukannya keretakan pada balok dan ukuran balok arah Selatan memiliki ukuran 35x20 cm sama dengan arah Timur.

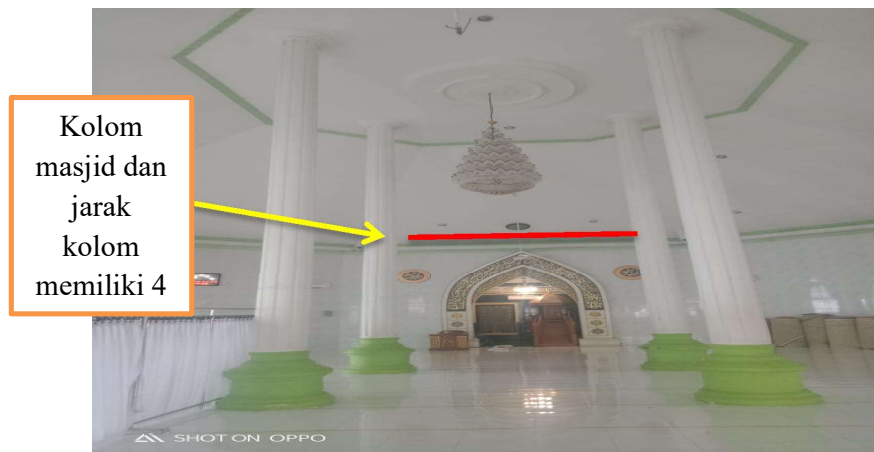
Gambar 4.10. Kondisi Kolom Masjid Al-Falah

Selanjutnya tampak kolom masjid Al-Falah yaitu kondisi kolom di dalam masjid tidak ditemukan adanya kerusakan dan memiliki kolom penampang lingkaran dengan ukuran ± 30 cm.

Kondisi kolom arah Timur dan Utara yang memiliki ukuran 35x40 cm dan tidak memiliki kerusakan apapun pada bagian kolom karena perawatan masjid sangat bagus.

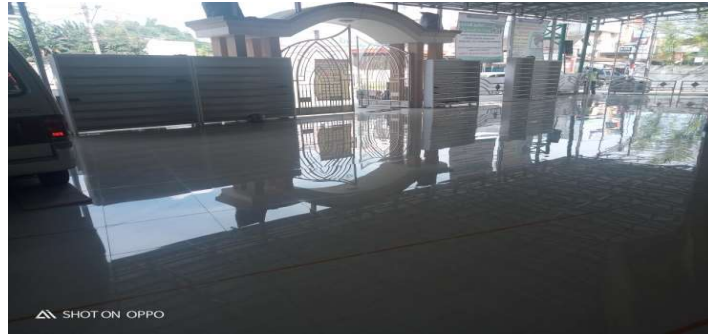
Gambar 4.11. Kondisi Lantai Masjid Al-falah

Kondisi lantai Lokasi shalat di luar masjid Al-Falah yang sering mengalami genangan air apabila hujan deras dikarenakan berlokasi daerah rawan banjir.

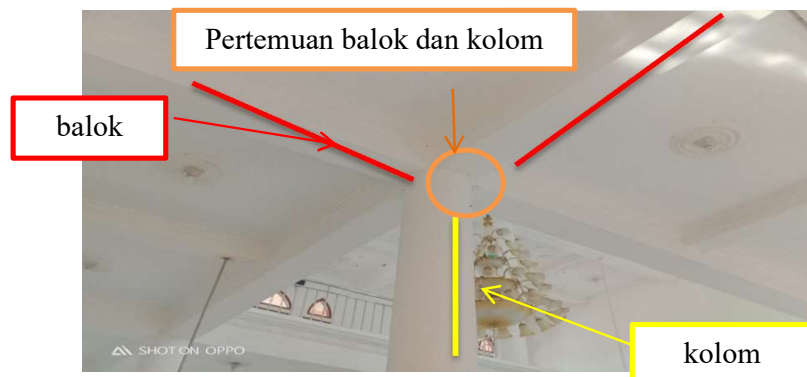
Gambar 4.12. Kondisi Balok Masjid Al-Ikhlas

Selanjutnya tampak balok masjid Al-Ikhlas yaitu kondisi pada bagian balok dalam masjid tidak ada kerusakan, tetapi pada balok memiliki ukuran balok masjid dengan ukuran balok 25 x 35 cm. Sedangkan kondisi pada bagian balok dalam masjid tidak ada kerusakan, dan pada balok memiliki ukuran berbeda ada yang memiliki ukuran 20 x 25 cm dan balok memiliki ukuran 25 x 35 cm. Dan kondisi pada balok bagian tangga masjid tidak temukan kerusakan dan pada balok memiliki ukuran balok 50 x 55 cm. Sedangkan kondisi balok arah Utara masjid tidak ada kerusakan maupun retakan.

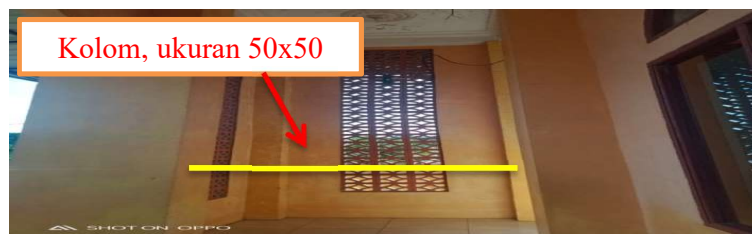
Gambar 4.13. Kondisi Kolom Masjid Al-Ikhlas

Selanjutnya tampak kolom masjid Al-Ikhlas yaitu Kondisi kolom arah Selatan tidak mengalami kerusakan pada kolom teras masjid lantai 2 dan memiliki ukuran kolom 50x50 cm. Sedangkan kolom bagian dalam masjid tidak ada keretakan atau kerusakan lainnya, memiliki kolom lingkaran dan memiliki ukuran kolom 50x50 cm. Dan kolom teras lantai 1 masjid tidak ada keretakan atau kerusakan lainnya serta memiliki kolom persegi lingkaran dan memiliki ukuran kolom 50x50 cm, dan kolom arah Barat masjid tidak ada keretakan atau kerusakan lainnya yang memiliki kolom persegi dengan ukuran kolom 20x35 cm.

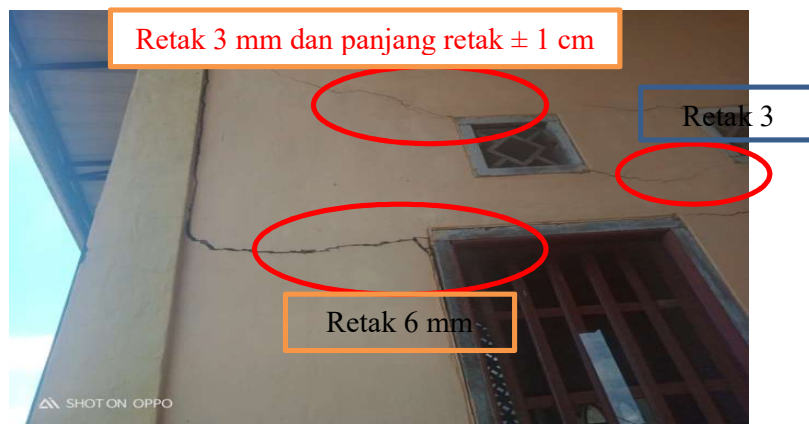
Gambar 4.14. Kondisi Dinding Masjid AL-Ikhlas

Selanjutnya tampak dinding pada masjid Al-Ikhlas yaitu kondisi dinding lantai 2 masjid arah Selatan bagian jendela yang telah mengalami beberapa titik keretakan sehingga tampak terlihat jelas. Sedangkan dinding masjid arah Utara di bagian bawah jendela yang telah mengalami beberapa titik retakan dinding sehingga tampak terlihat jelas retakan tersebut dengan panjang retakan 50 cm dan lebar retakan 3 mm dan dinding masjid arah Barat atau arah kiblat yang telah mengalami keretakan sedang di semua sudut dinding dan beberapa titik sehingga tampak terlihat jelas. Pada dinding masjid samping pintu lantai 2 yang telah mengalami keretakan beberapa titik di arah timur dengan retakan sedang. Kondisi dinding masjid arah Selatan lantai 2 yang telah mengalami retakan sedang di beberapa titik pada bagian bawah jendela sehingga tampak terlihat jelas dan tampak bagian dinding arah Selatan yang mengalami keretakan sedang dengan panjang retakan ± 2 meter dengan posisi keretakan horizontal dan Miring dengan lebar retakan 4 mm di bagian pertemuan balok dan dinding. Pada dinding masjid bagian barat atau pada bagian pintu masuk ruang sound sistem memiliki keretakan

yang sangat parah dengan panjang keretakan ± 2 meter dan lebar keretakan 1 cm dan dinding masjid Al-Ikhlas pada bagian Utara memiliki keretakan yang sedang, di beberapa titik pada bagian dinding masjid. Bisa di lihat gambar yang di atas yang garis warna merah dan lingkaran warna merah selaku tanda untuk keretakan pada dinding. Kondisi dinding di bagian belakang mimbar dan bagian dalam saund sistem masjid mengalami kerusakan yang sedang dengan memiliki beberapa titik keretakan dengan panjang ± 2 meter dan lebar 1 cm di beberapa titik. Kondisi dinding di belakang mimbar dan bagian dalam gudang masjid arah Barat mengalami kerusakan yang cukup parah dengan memiliki beberapa titik keretakan dengan ukuran 3 mm dan panjang keretakan ± 2 meter. Kondisi dinding arah Utara di bagian jendela telah mengalami keretakan yang sedang di semua sisi jendela dengan panjang keretakan 2 sampai 3 meter.

- a. Memperlebar keretakan dinding dengan ukuran keretakan rambut atau sedang yang terjadi pada dinding masjid agar proses perbaikan bisa dilakukan secara maksimal agar sampai kebidang dinding bagian dalam. Untuk memperbesar ukuran keretakan sangat mudah cukup mengerik keretakan secara perlahan-lahan agar sampai kedalaman maksimal.

- b. Mengisi keretakan dengan pelapis yang sudah kita besarkan dinding yang retak dan bisa dilanjutkan dengan mengisi campuran pelapis dengan menggunakan wall filler sebagai lapisan dasarnya karna wall filler ini sudah di kenal dengan sebutan dempul beton. Setelah melakukan dempul tunggu beberapa saat sampai kering. Selanjutnya setelah tambalan sudah benar-benar kering lalu mengamplas permukaan dinding sampai halus kemudain tambahkan dengan wall sealer sebagai lapisan luar setelah lapisan luar mengering barulah dapat di cat kembali dengan cat yang sesuai warna cat tembok yang ada.

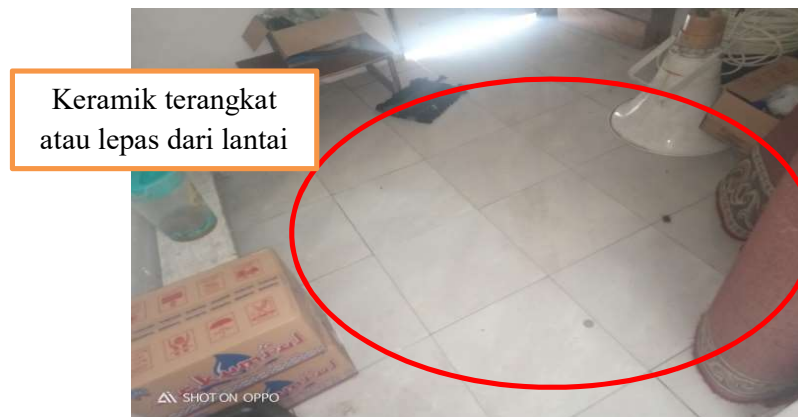
Gambar 4.15. Lantai Masjid Al-Ikhlas

Selanjutnya tampak lantai masjid Al-Ikhlas yaitu kondisi lantai bagian gudang masjid yang telah mengalami penurunan tanah yang menyebabkan keramik terangkat atau lepas dengan lantai. Kondisi teras arah barat yang telah mengalami penurunan tanah yang mengakibatkan keramik selisih dengan lebar penurunan tanah ± 2 cm dan panjang retakan akibat penurunan tanah ± 1 meter pada bagian lantai masjid.

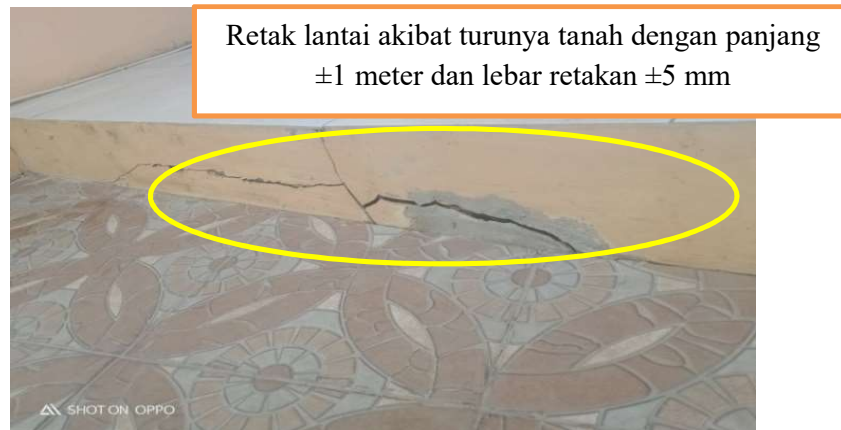
Gambar 4.19. Retak Tarik

Pada bagian teras sound sistem arah bagian barat ada memiliki keretakan yang cukup parah dengan lebar retakan ± 5 mm dan panjang retakan ± 1 meter yang di akibatkan terjadinya adanya penurunan pada tanah yang mengakibatkan retakan. Dengan posisi retakan datar sehingga itu termasuk retak tarik. Sehingga Pergeseran permukaan tanah cenderung akan berdampak lebih ringan, jika penurunan terjadi secara serentak pada seluruh konstruksi struktural bangunan. Jika penurunan tersebut bertahap dan titik penurunan tidak menentu, bisa berakibat fatal pada bangunan. Pada kondisi tertentu, perubahan elevasi akibat penurunan permukaan tanah bisa berbeda – beda pada bangunan. Ternyata yang menjadi memicu terjadinya keretakan yang terlihat lebih lebar pada dinding bangunan. Untuk kondisi keretakan ini terjadi akibat pemadatan bagian bawah

pondasi yang tidak merata. Jadi penyebab dari keretakan tersebut karena faktor erosi yang diakibatkan bagian bawah pondasi terdapat aliran air yang cukup deras sehingga terjadi keretakan.

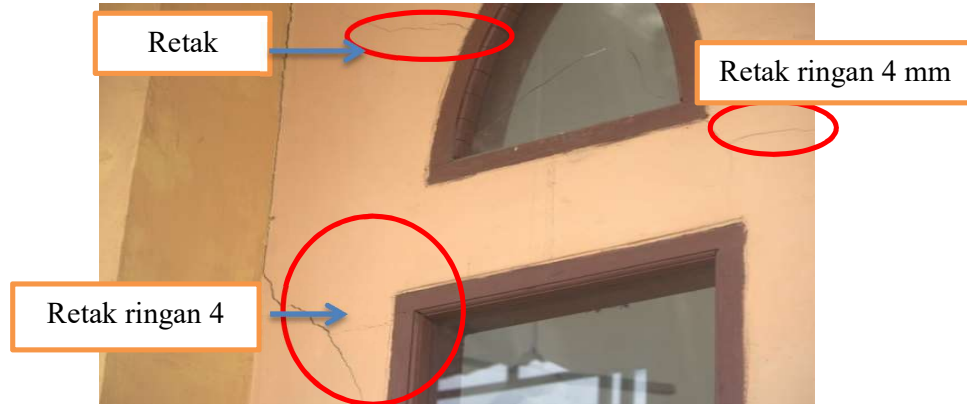
Gambar 4.20. Retak Tekan Dinding

Selanjutnya retak tekan bisa terjadi akibat pembebanan yang terlalu berat yang diterima oleh dinding, karena beban yang datang dari atas atau datang dari bagian bawah. Untuk retak tekan sering menimpa bangunan yang memiliki lantai lebih dari satu. Suatu beban berat yang diterima oleh dinding suatu bangunan diakibatkan oleh kegagalan kolom ringbalk dalam menyalurkan beban secara merata hingga ke bagian kolom sluf dibagian pondasi.

Selanjutnya tembok retak tekan dan retak struktural. Fungsi sebenarnya dari ring balk yaitu menyalurkan beban secara merata yang datang dari atas, dan dibawa ke bawah hingga sloof pondasi. Untuk retak tekan biasanya ditandai dengan bentuk retakan yang cenderung lurus vertikal. Itulah ciri utamanya yang mudah diidentifikasi. Untuk retak jenis ini dapat diatasi dengan menambah jumlah kolom ringbalk, jika memang permasalahannya adalah karena kolom ringbalk yang tidak memiliki kekuatan yang mumpuni untuk menyalurkan beban dengan baik. Maka dengan hal itu Tembok retak yang terjadi karena permasalahan ini harus segera diperbaiki agar tidak terjadi kerusakan yang parah.

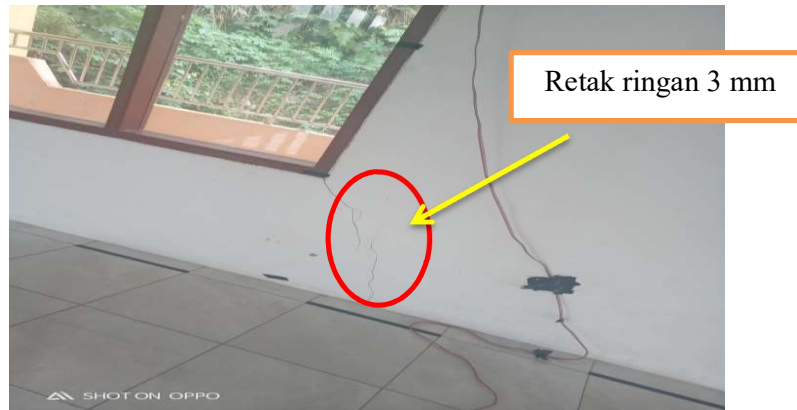
Gambar 4.21. Bagian Dinding Retak Susut Plastis

yang berbeda. Sebagai contoh adalah retakan yang terlihat pada sudut – sudut pintu dan jendela yang menggunakan material kayu. Sama halnya dengan penelitian ini dimana terjadi retak susut plastis di bawah jendela masjid Al-Ikhlash.

- c. Gunakan nat untuk menutupi sudut dinding yang bertumbukan langsung dengan kuseng kayu karena banyak orang yang membiarkan hal ini memang lumrah terjadi. Tetapi harus diperbaiki keretakan tersebut dengan menggunakan nat dari campuran semen yang digunakan sebagai nat keramik atau nat lainnya yang sering saya lihat di masyarakat.
