LAMPIRAN

Data Bangunan Masjid

Nama masjid : AL-MUJAHIRIN

Judul Tugas Akhir : Kajian Teknis terhadap Kerusakan Bangunan Masjid Al-Muhajirin, Al-Falah, Al-Ikhlal di Kelurahan Air Hitam Kota Samarinda

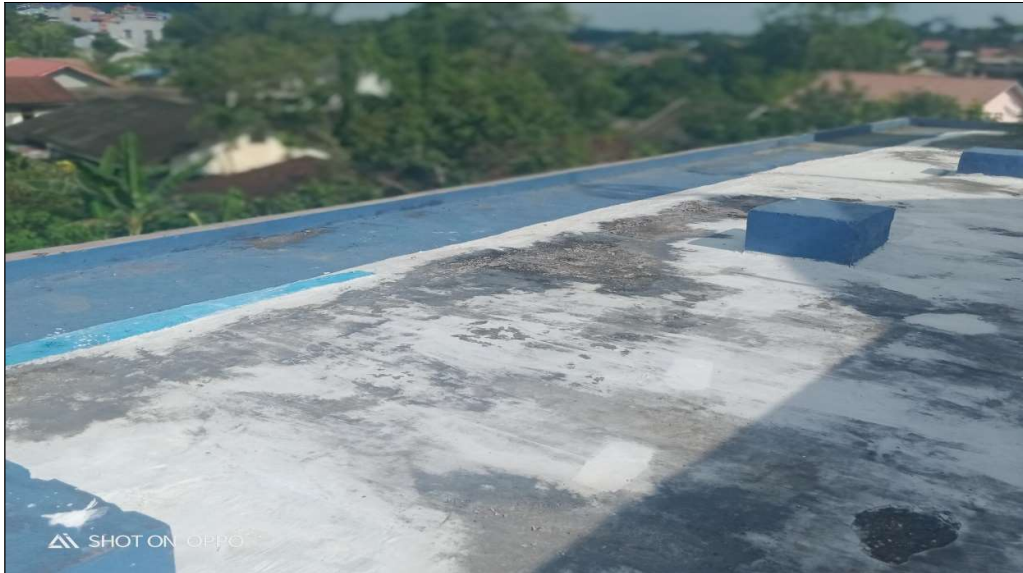
Gambar 7. Tampak dak arah Timur

Kondisi pada bagian dak arah timur terlihat aman dan tidak terjadi adanya genangan air karena posisi daknya miring kesamping atau bagian buangan air yang sudah di rancang lebih awal.

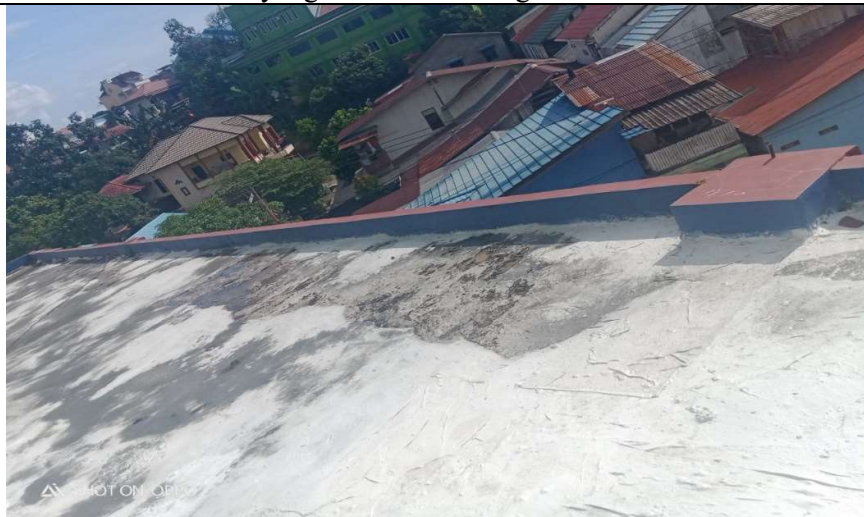
Gambar 8. Tampak dak arah Utara

Kondisi pada bagian dak arah Utara terlihat aman dan tidak terjadi adanya genangan air karena posisi daknya miring kesamping atau bagian buangan air yang sudah di rancang lebih awal.

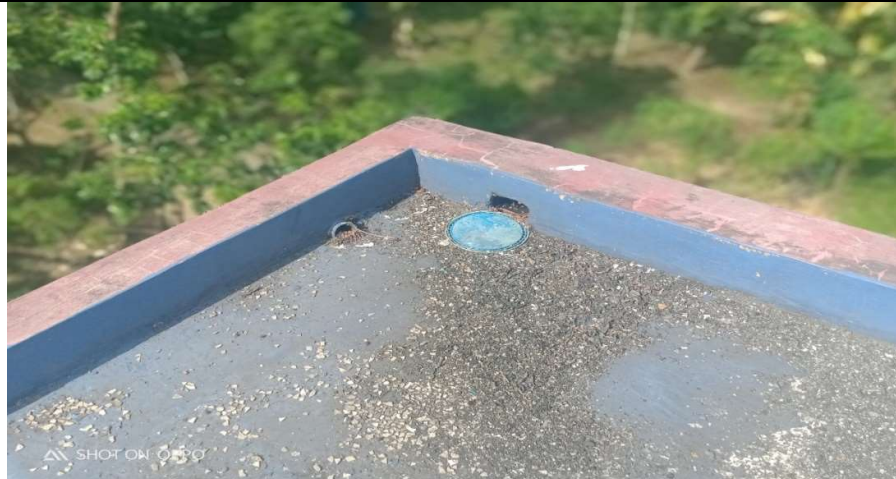
Gambar 9. Tampak dak pembuangan air

Kondisi pada bagian dak sudah di sediakan pipa untuk pembuangan air agar tidak mengalami rembes atau bocor, untuk pembuangan air tersebut sudah disediakan di semua sudut dan tengah.

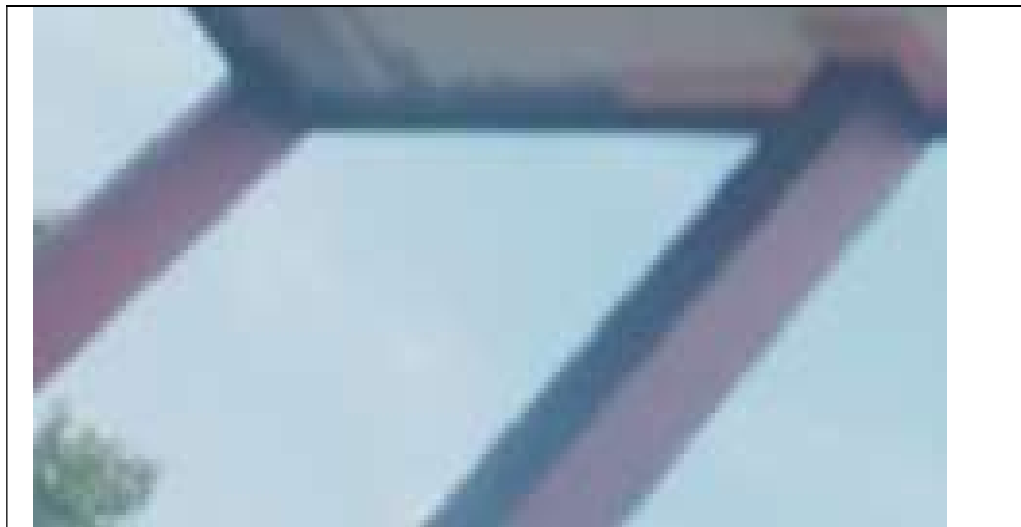
Gambar 14. Penampang balok bagian Utara

Kondisi pada bagian Utara bagaian balok pagar tidak ada kerusakan. Tetapi pada balok teras lantai 2 memiliki ukuran balok masjid lebih kecil dengan ukuran balok 20 x 35 cm

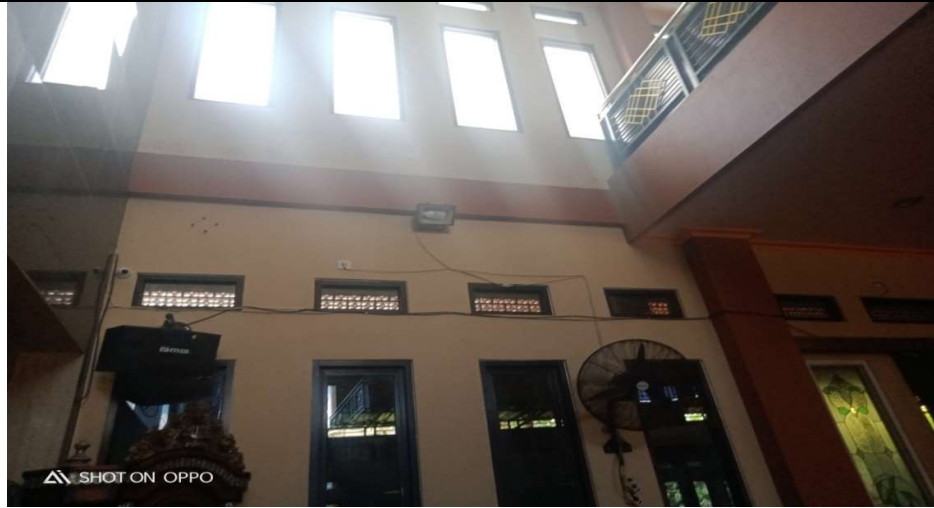
Gambar 15. Penampang balok masjid

Kondisi pada bagian balok tidak ada kerusakan. Pada masjid ini menggunakan ukuran balok 35 x 40 cm

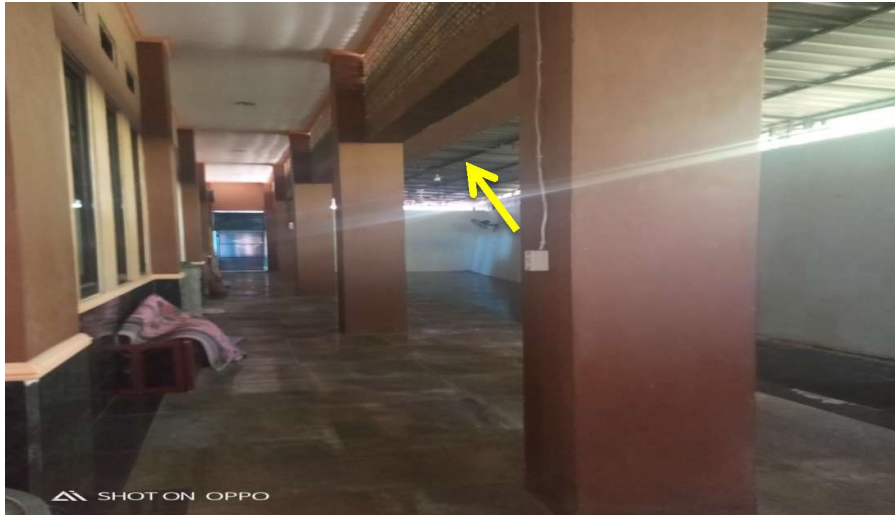
Gambar 16. Penampang balok masjid

Kondisi pada bagian balok tidak ada kerusakan. Pada bagian teras masjid ini menggunakan ukuran balok 20 x 35 cm

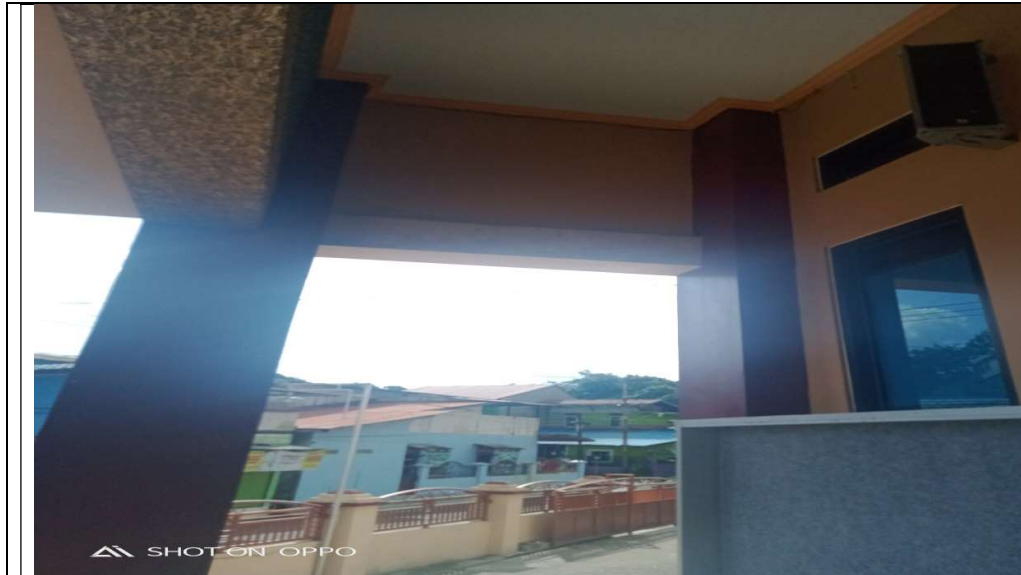
Gambar 17. Penampang balok masjid
Kondisi pada bagian balok tidak ada kerusakan. Pada bagian teras masjid ini menggunakan ukuran balok 20 x 35 cm

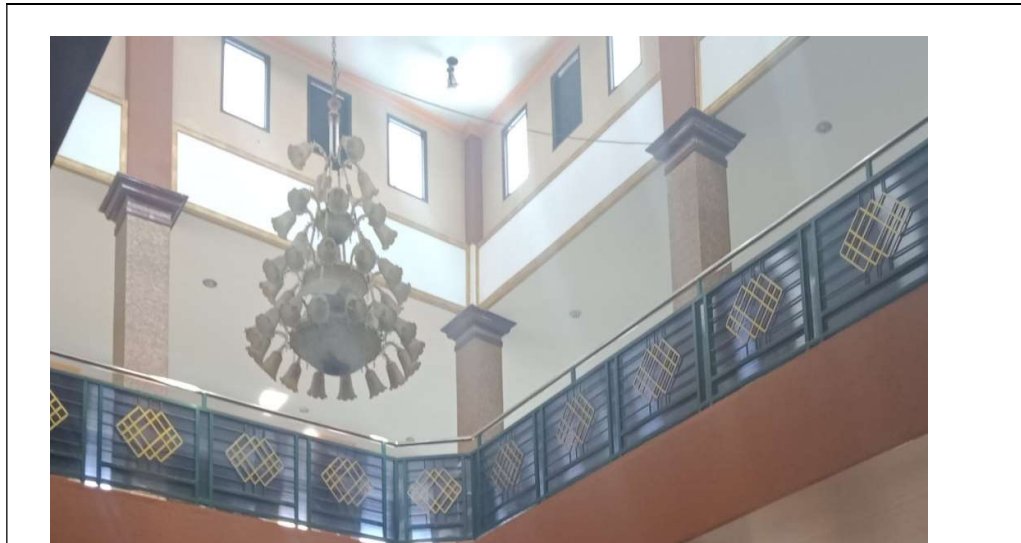
Gambar 18. Penampang kolom masjid
Kondisi pada bagian kolom tidak di temukan kerusakan pada bagian kolom masjid dan masjid ini di temukan persegi dengan berukuran 55 x 55 cm.

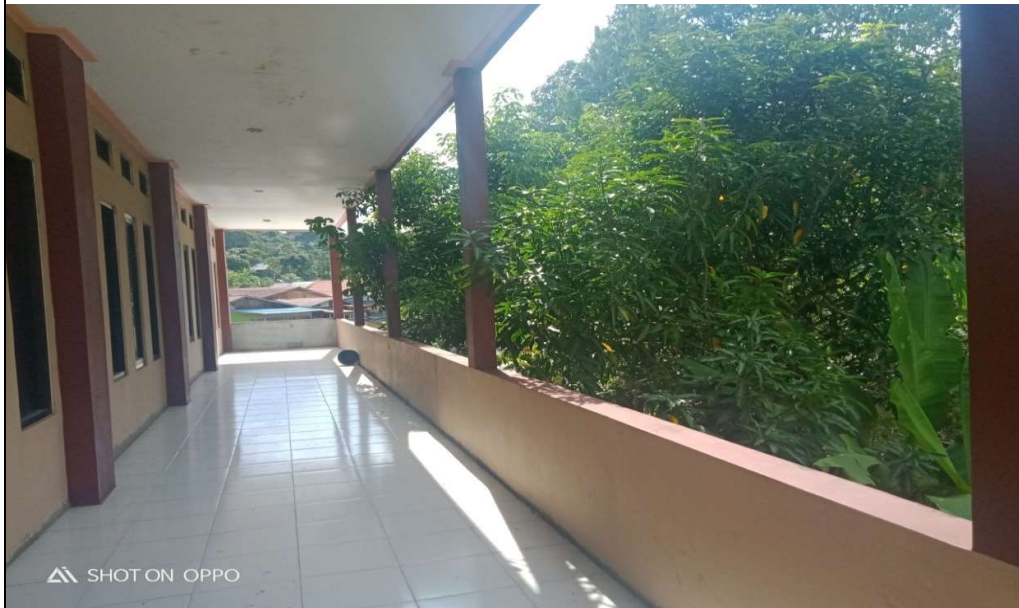
Gambar 20. Penampang kolom masjid

Kondisi pada bagian kolom teras arah utara lantai 2 tidak di temukan kerusakan pada bagian kolom masjid dan pada kolom masjid ini di temukan persegi dengan berukuran 25 x 25 cm. Dan kolom pada di bagian dinding berukuran 50 x 50 cm

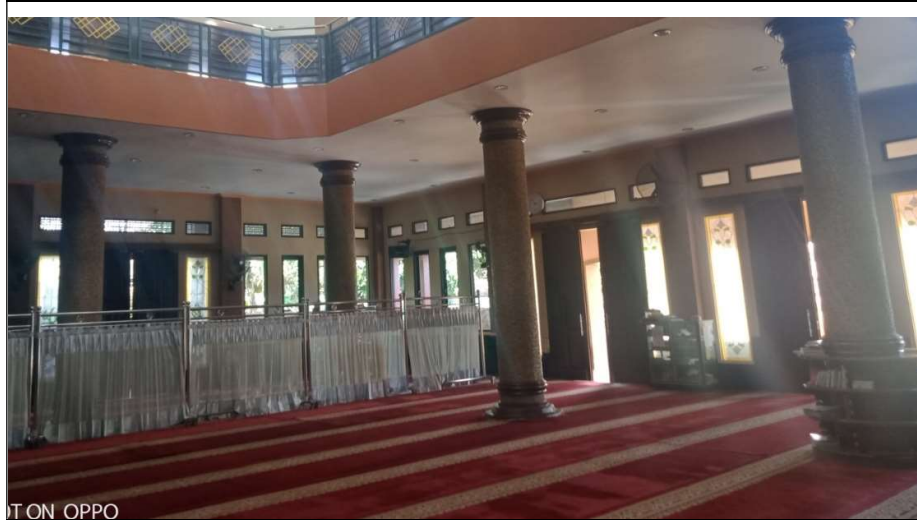
Gambar 21. Penampang kolom masjid

Kondisi pada bagian kolom lantai 1 tidak di temukan kerusakan pada bagian kolom masjid dan masjid ini di temukan kolom lingkaran dengan berukuran 55 x 55 cm.

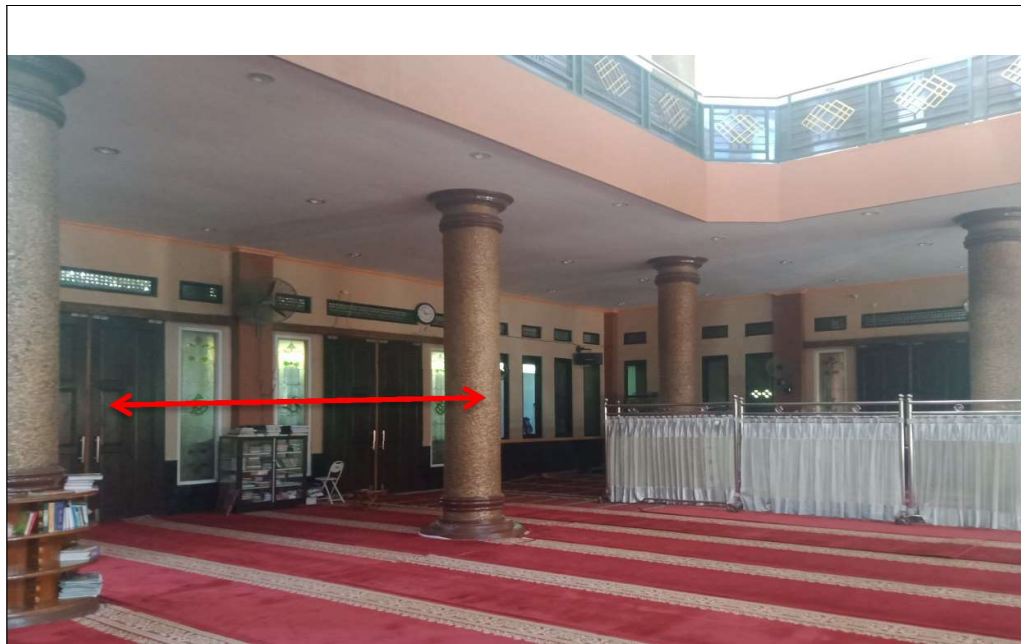
Gambar 22. Penampang kolom masjid

Kondisi pada bagian kolom lantai 1 tidak di temukan kerusakan pada bagian kolom masjid dan masjid ini di temukan kolom lingkaran dengan berukuran 55 x 55 cm. Dengan jarak kolom memiliki ukuran 4,5 x4,5 cm.

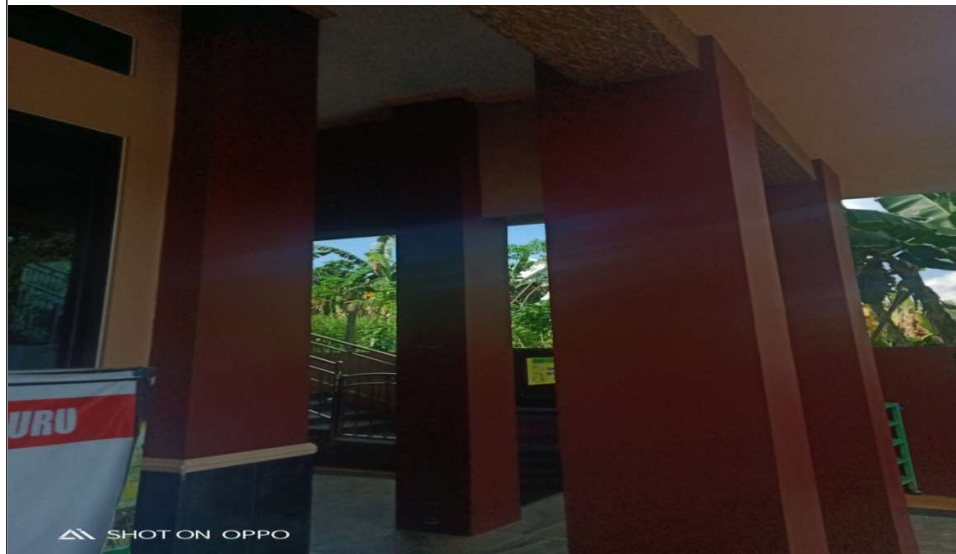
Gambar 23. Penampang kolom masjid

Kondisi pada bagian kolom teras lantai 1 bagian depan tidak di temukan kerusakan pada bagian kolom masjid dan pada kolom masjid ini di temukan persegi dengan berukuran 50 x 55 cm. Dengan jarak kolom 1.5 meter

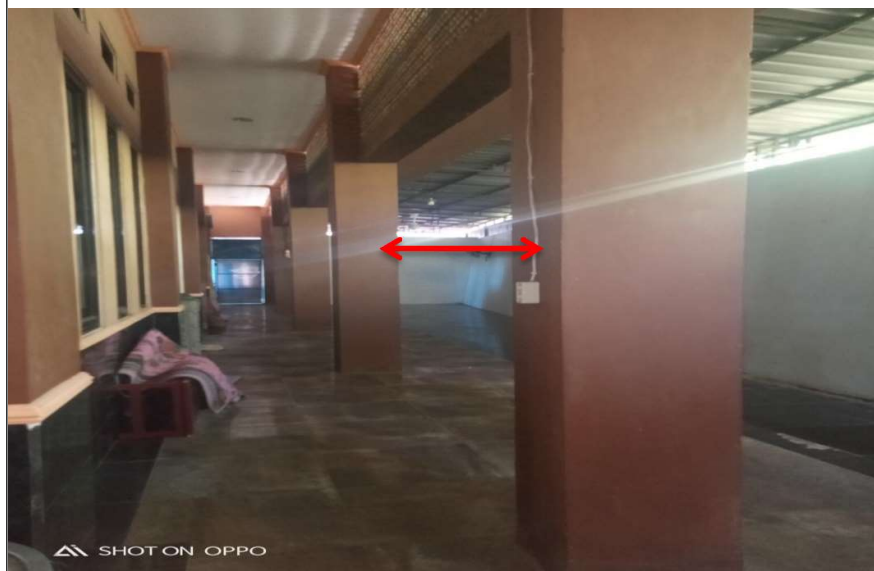
Gambar 24. Penampang kolom masjid

Kondisi pada bagian kolom teras lantai 1 bagian selatan tidak di temukan kerusakan pada bagian kolom masjid dan pada kolom masjid memiliki jarak kolom yang garis merah 1.5 meter dan garis yang berwarna kuning memiliki jarak 4,5 meter

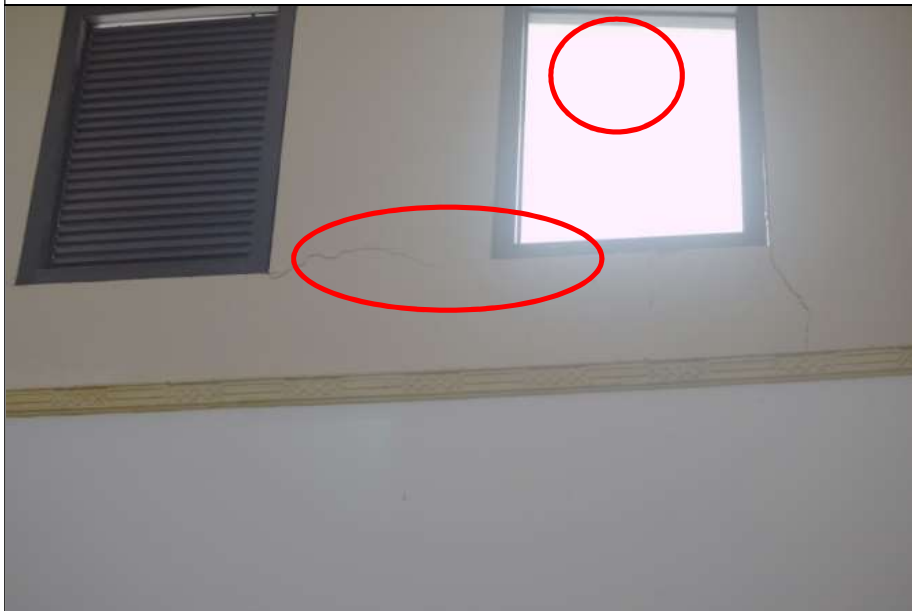
Gambar 26. Penampang dinding masjid
Kondisi pada bagian dinding kubah masjid di arah Utara memiliki retak parah pada bagian kusen atas dan panjang retak mencapai 50 cm.

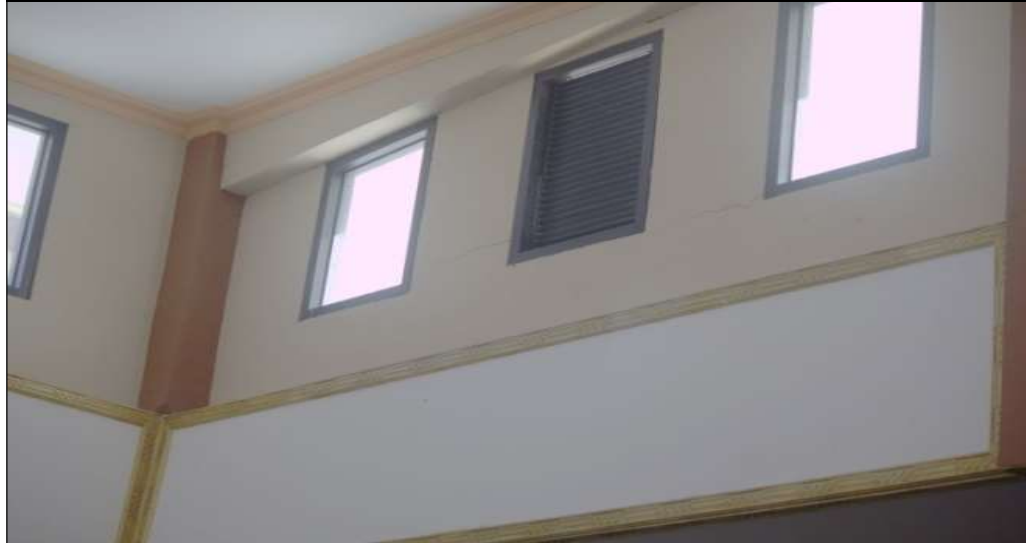
Gambar 27. Penampang dinding masjid arah Selatan
Pada bagian Selatan hanya memiliki keretakan sedang yang memiliki panjang retakan 30 cm.

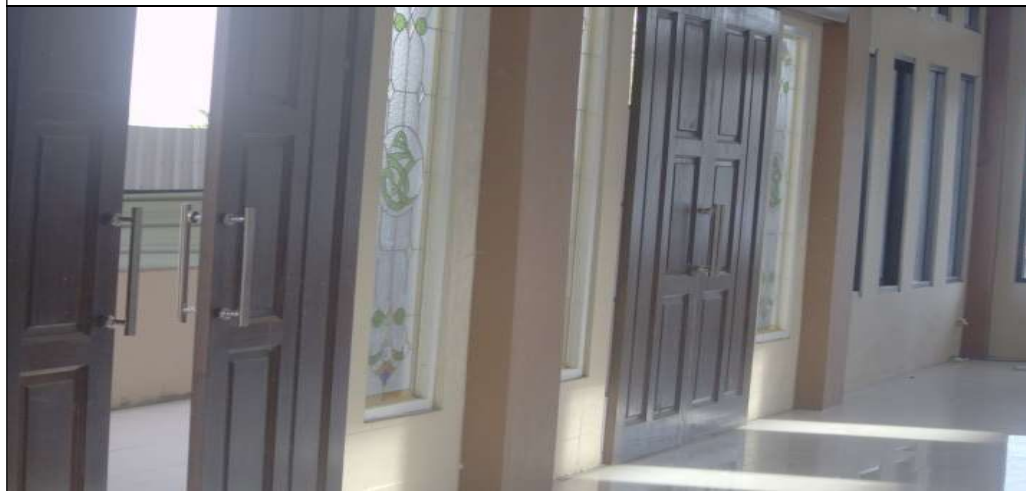
Gambar 28. Penampang dinding masjid arah Timur
Kondisi dinding pada arah Timur lantai 2 tidak memiliki keretakan pada dinding maupun pada bagian jendela.

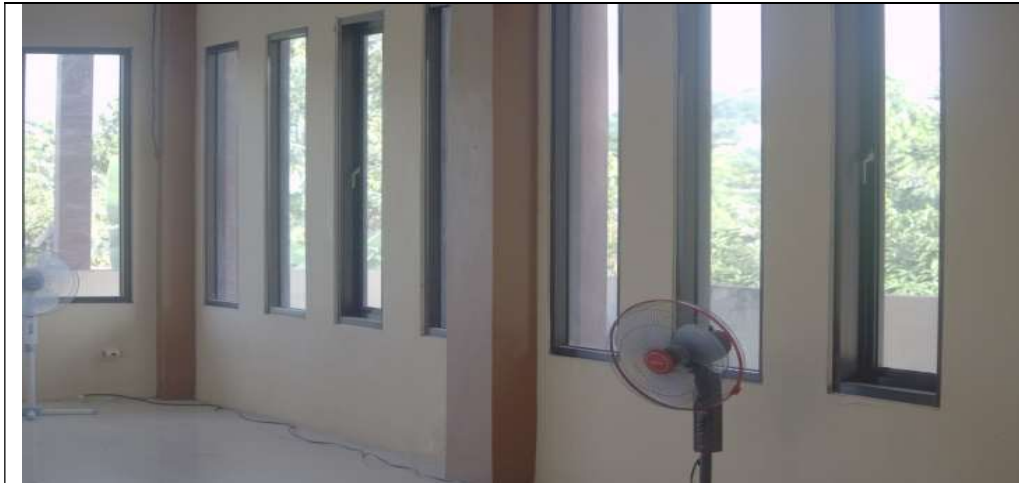
Gambar 29. Penampang dinding masjid

Kondisi pada dinding arah Utara lantai 2 tidak memiliki keretakan pada bagian dinding.

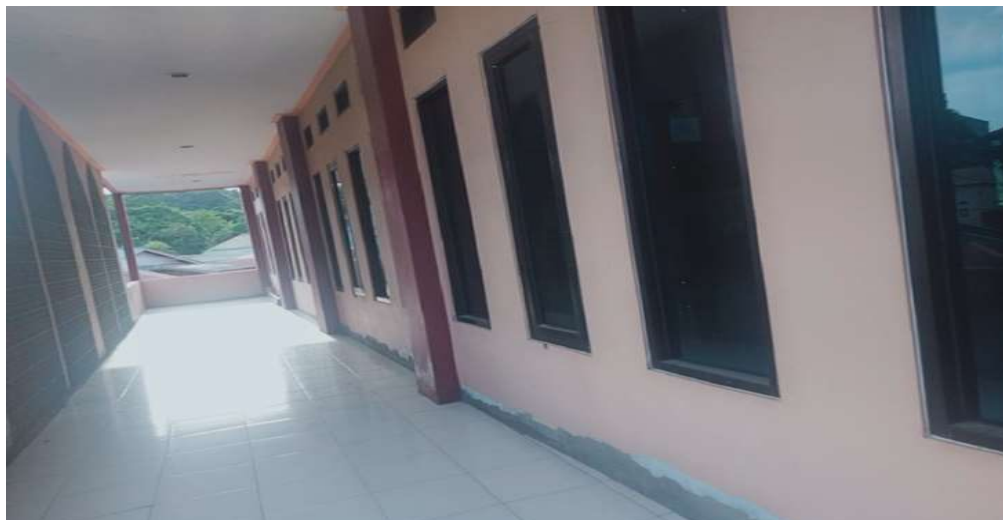
Gambar 30. Penampang dinding masjid arah Barat

Kondisi pada dinding arah Barat lantai 2 tidak memiliki keretakan pada bagian dinding.

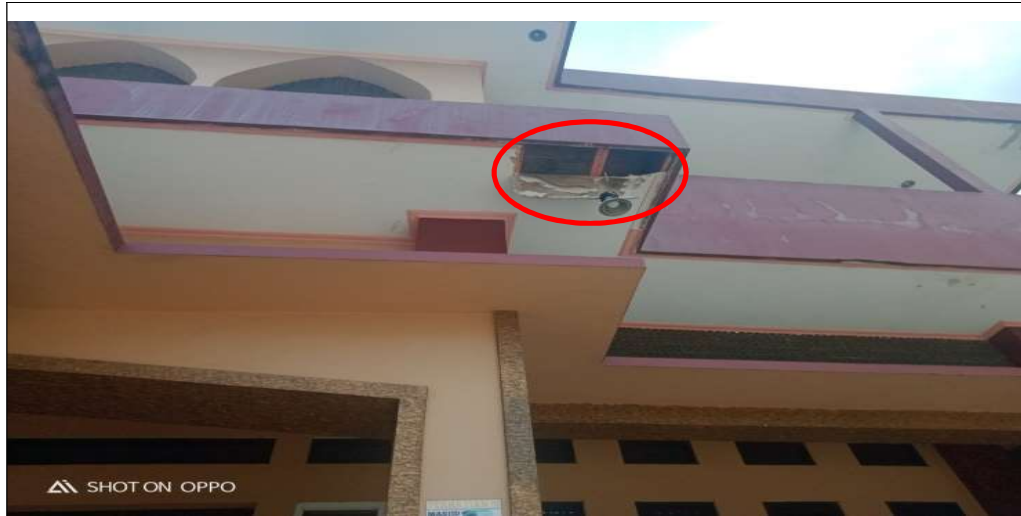
Gambar 31. Penampang plafon masjid

Kondisi plafon Lampu downlaid tergantung karna GRC lembab maka mengakibatkan tidak bisa menahan beban lampu.

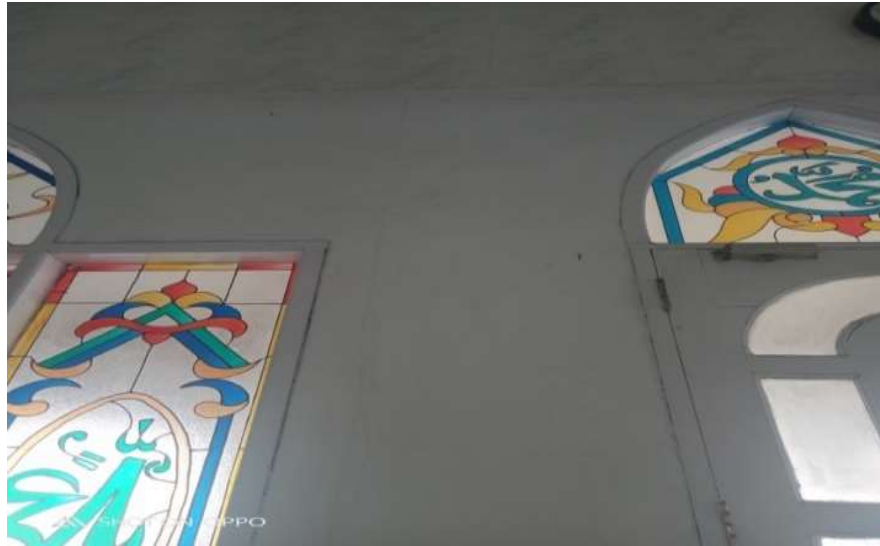
Gambar 6. Kondisi dinding arah Timur

Dinding retak rambut di bagian pintu masuk dan memiliki Panjang retak 50 cm dan kondisi retakan rambut

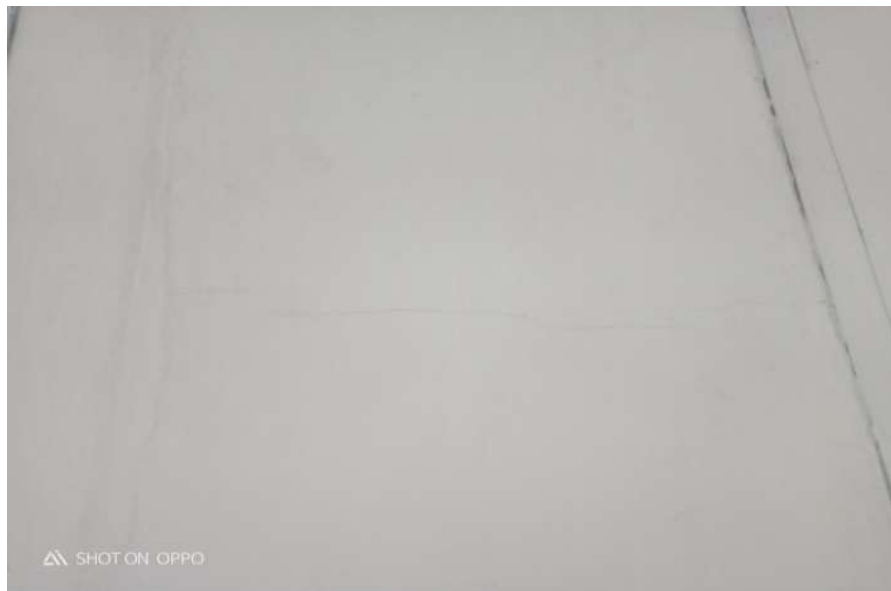
Gambar 7. Kondisi dinding arah Timur

Kondisi retak rambut bagian kanan kiri pertengahan pintu masuk kurang lebih panjang retakan 1 meter dan kondisi retakan rambut

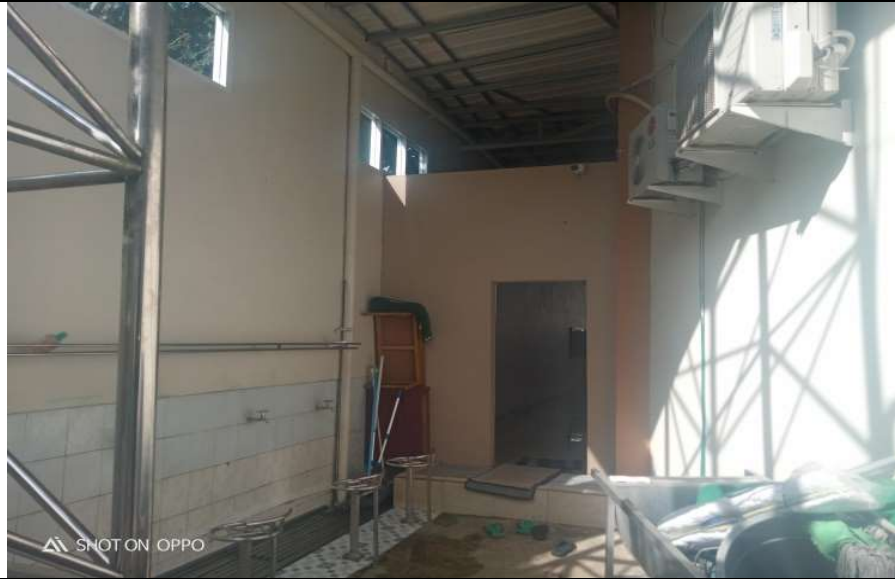
Gambar 8. Kondisi dinding arah Utara
Kondisi dinding arah Utara yang tidak memiliki retakan ringan atau sedang

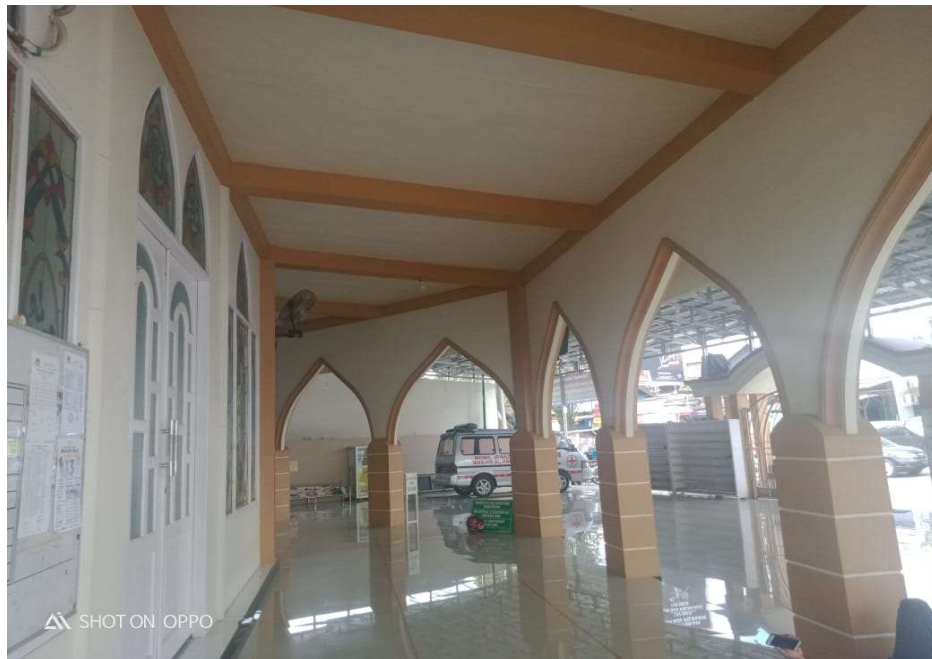
Gambar 10. Kondisi balok arah Timur

Kondisi balok arah Timur, tidak ditemukannya keretakan pada balok dan ukuran balok arah Timur memiliki ukuran 35x20 cm

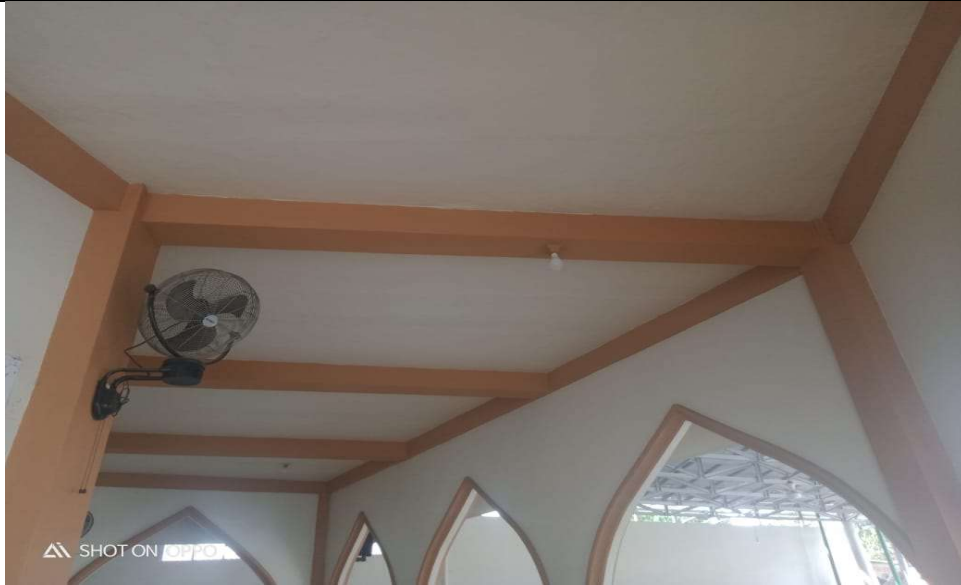
Gambar 12. Kondisi balok arah Utara

Kondisi balok arah Utara, tidak ditemukannya keretakan pada balok dan ukuran balok arah Utara memiliki ukuran 35x20 cm

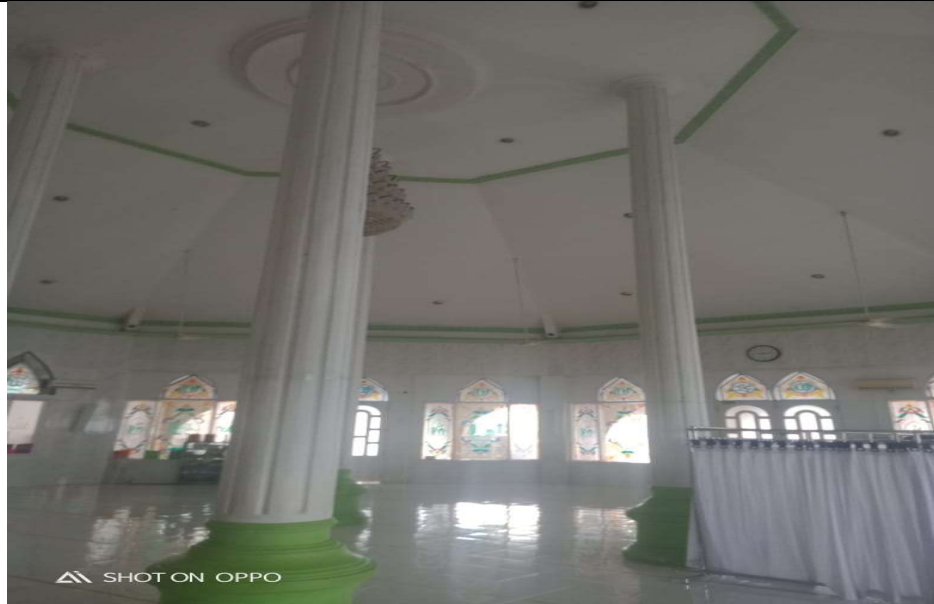
Gambar 14. Kondisi kolom

Kondisi kolom di dalam masjid tidak ditemukan adanya kerusakan dan memiliki kolom penampang lingkaran dengan ukuran ± 30 cm.

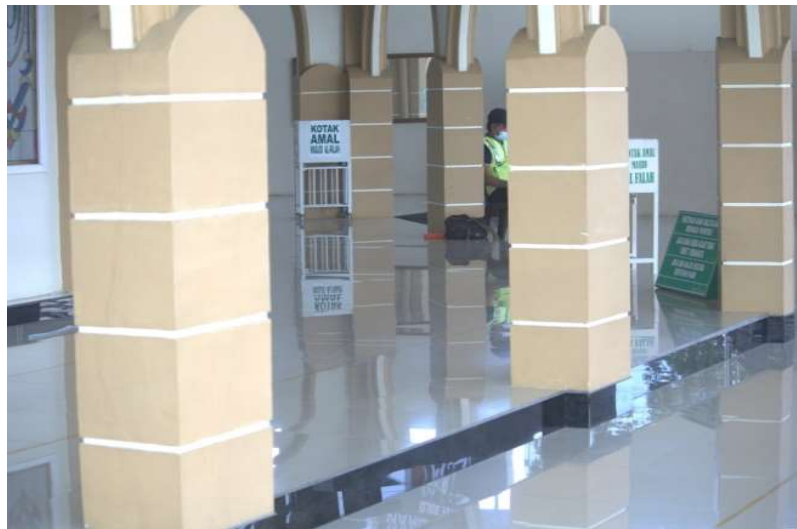
Gambar 15. Kondisi kolom arah Timur

Kondisi kolom arah Timur yang memiliki ukuran 35x40 cm dan tidak memiliki kerusakan apapun pada bagian kolom

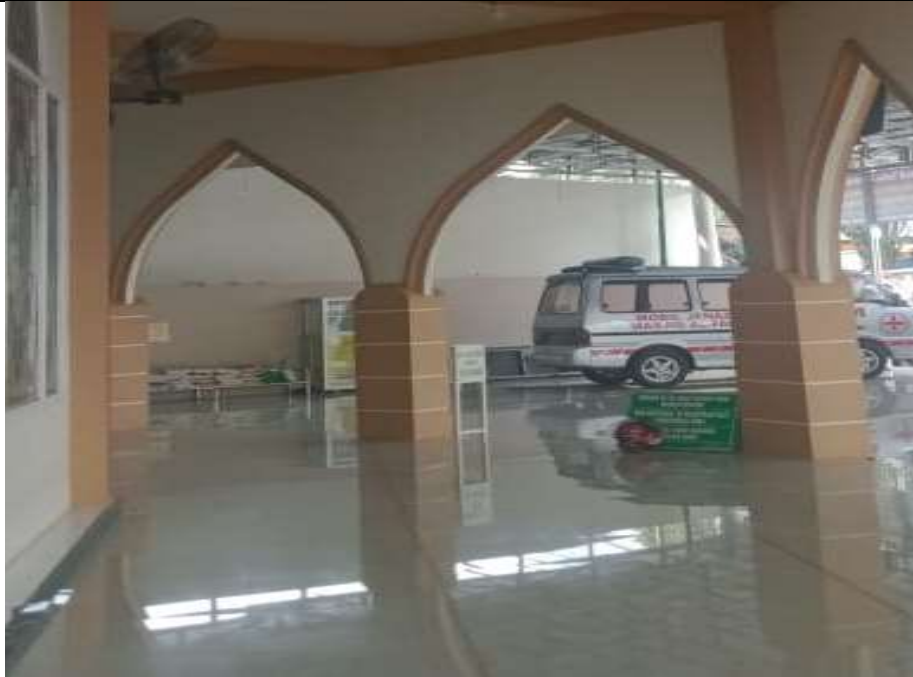
Gambar 16. Kondisi kolom arah Utara

Kondisi kolom arah Utara yang memiliki ukuran 35x40 cm dan tidak memiliki kerusakan apapun pada bagian kolom.

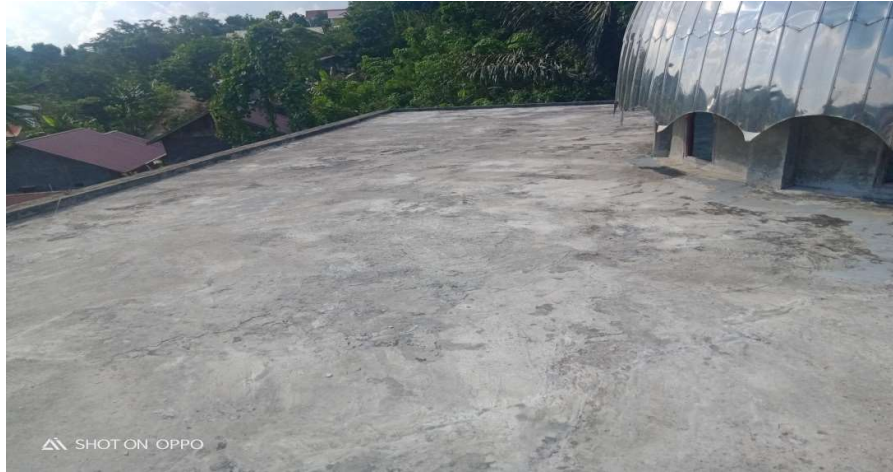
Gambar 6. Tampak dak arah Barat

Kondisi pada bagian dak arah Barat terlihat aman dan tidak terjadi adanya genangan air karena posisi daknya miring kesamping atau bagian buangan air yang sudah di rancang lebih awal.

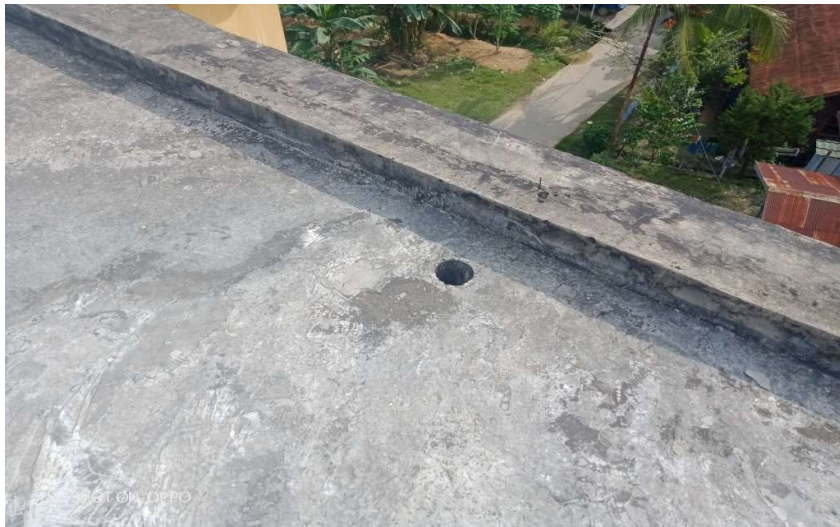
Gambar 9. Tampak dak pembuangan air

Kondisi pada bagian dak sudah di sediakan pipa untuk pembuangan air agar tidak mengalami rembes atau bocor, untuk pembuangan air tersebut sudah disediakan di semua sudut dan tengah sedangkan bagian barat itu di sediakan 4 pipa pembuangan agar air lebih cepat terbang.

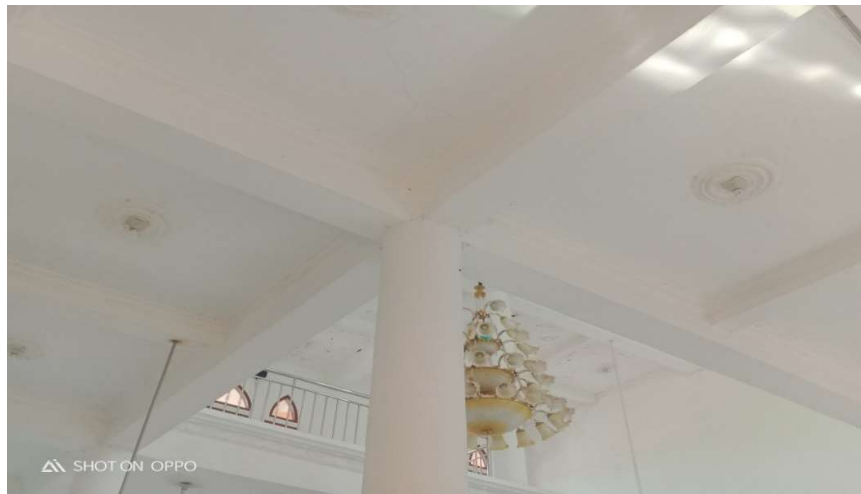
Gambar 10. Tampak Balok

Kondisi pada bagian balok dalam masjid tidak ada kerusakan, tetapi pada balok memiliki ukuran balok masjid dengan ukuran balok 25 x 35 cm

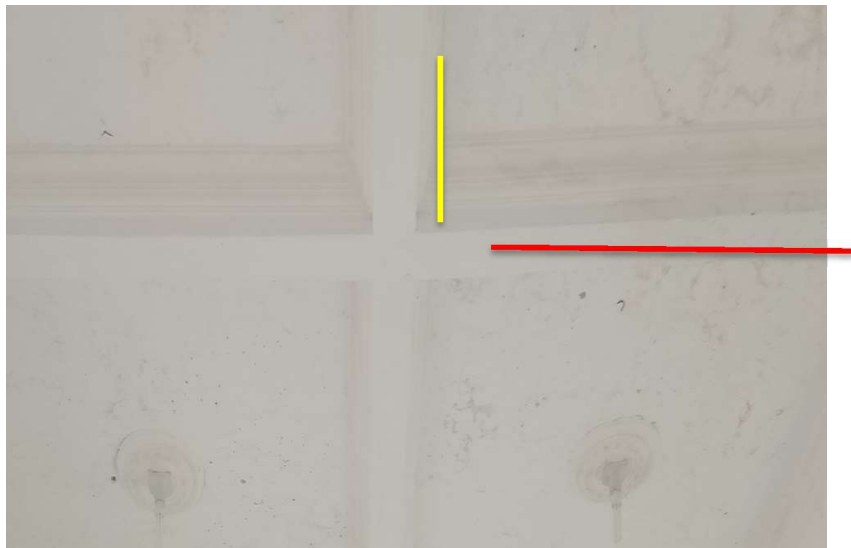
Gambar 11. Tampak Balok

Kondisi pada bagian balok dalam masjid tidak ada kerusakan, tetapi pada balok memiliki ukuran berbeda pada berwarna merah memiliki ukuran 20 x 25 cm dan balok warna kuning memiliki ukuran 25 x 35 cm

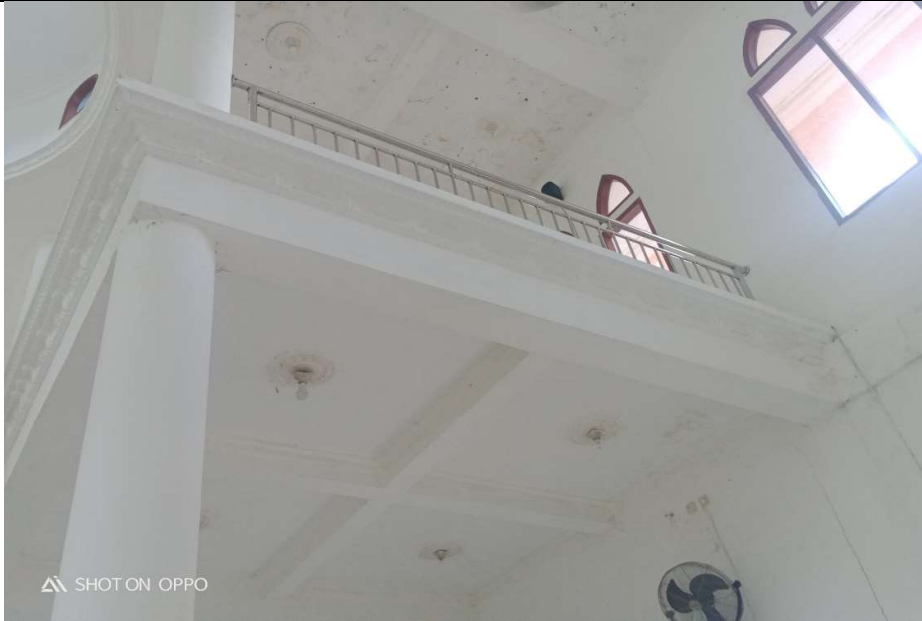
Gambar 12. Tampak Balok

Kondisi pada bagian balok dalam masjid tidak ada kerusakan, tetapi pada balok memiliki ukuran balok masjid dengan ukuran balok 20 x 35 cm

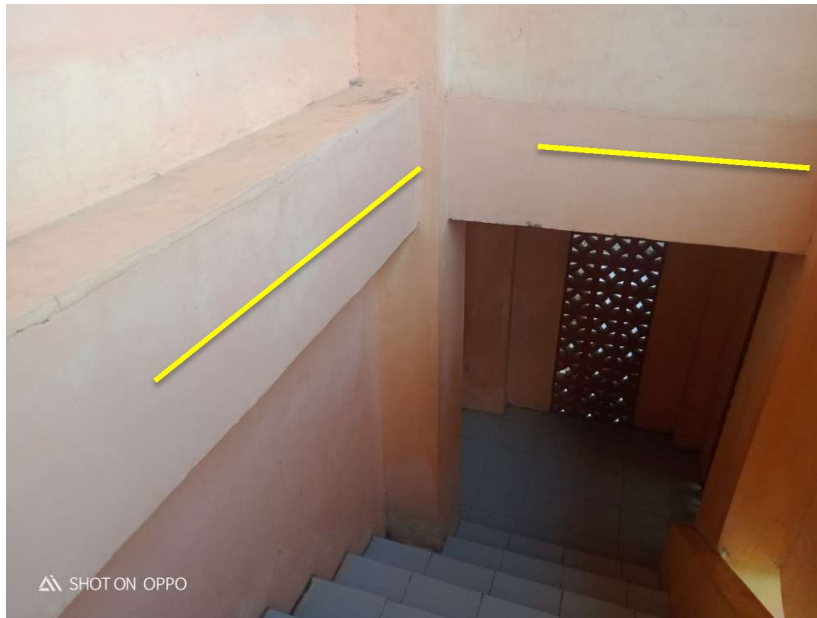
Gambar13. Tampak Balok

Kondisi pada balok bagian tangga masjid tidak ada kerusakan dan pada balok memiliki ukuran balok 50 x 55 cm

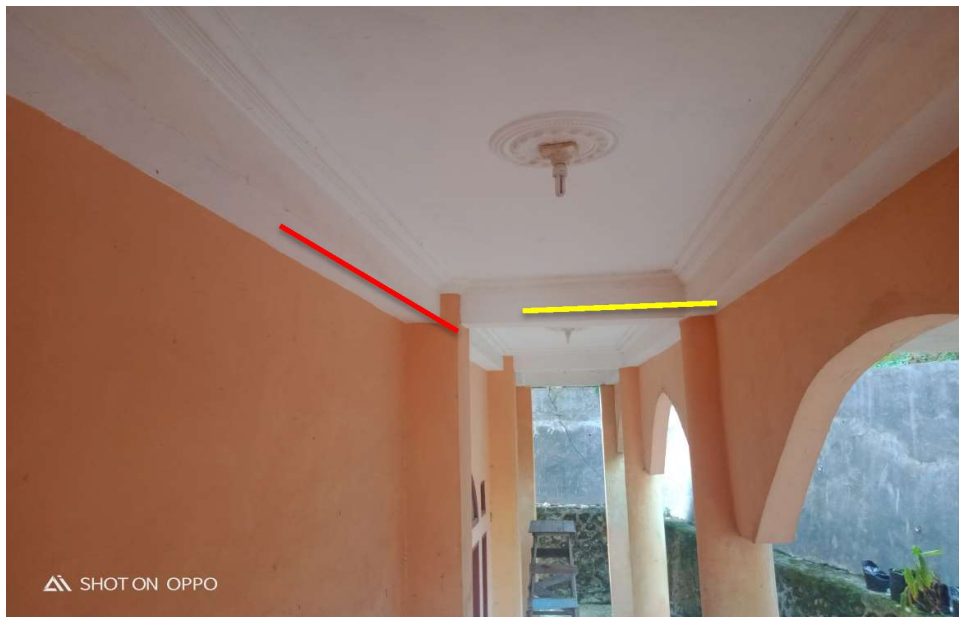
Gambar 15. Tampak Balok

Kondisi pada balok bagian utara masjid tidak ada kerusakan maupun retakan dan pada balok berwarna merah memiliki ukuran balok 50 x 55 cm dan berwarna kuning memiliki ukuran 25 x 35 cm

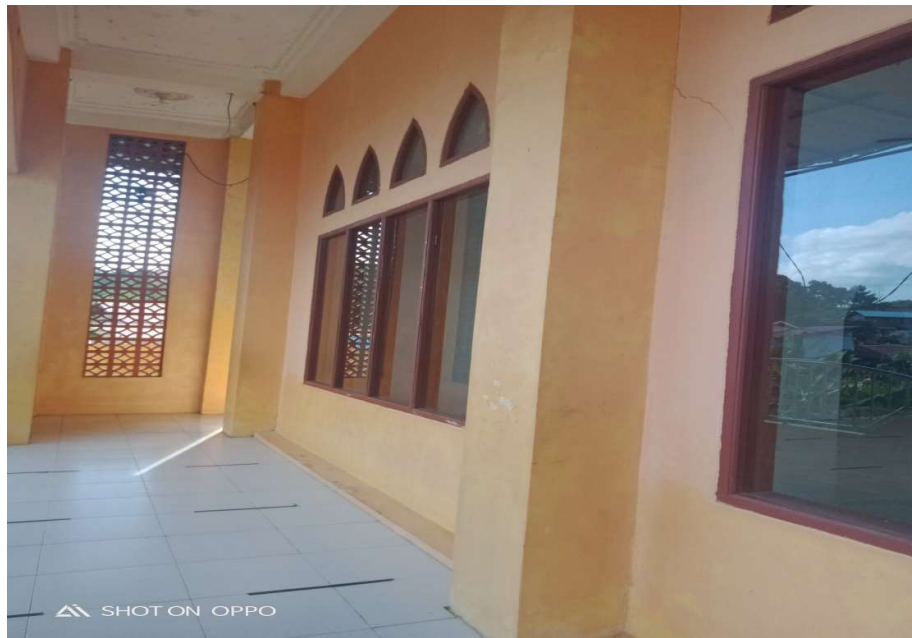
Gambar 16. Kondisi kolom Selatan

Kondisi kolom arah Selatan tidak mengalami kerusakan pada kolom teras masjid lantai 2 dan memiliki ukuran kolom 50x50 cm

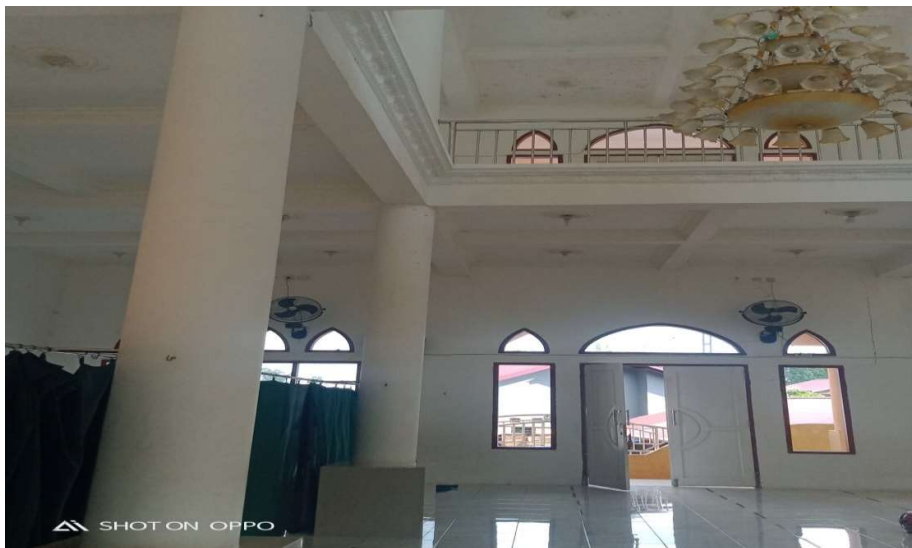
Gambar 17. Kondisi kolom dalam masjid

Kondisi kolom bagian dalam masjid tidak ada keretakan atau kerusakan lainnya, memiliki kolom lingkaran dan memiliki ukuran kolom 50x50 cm

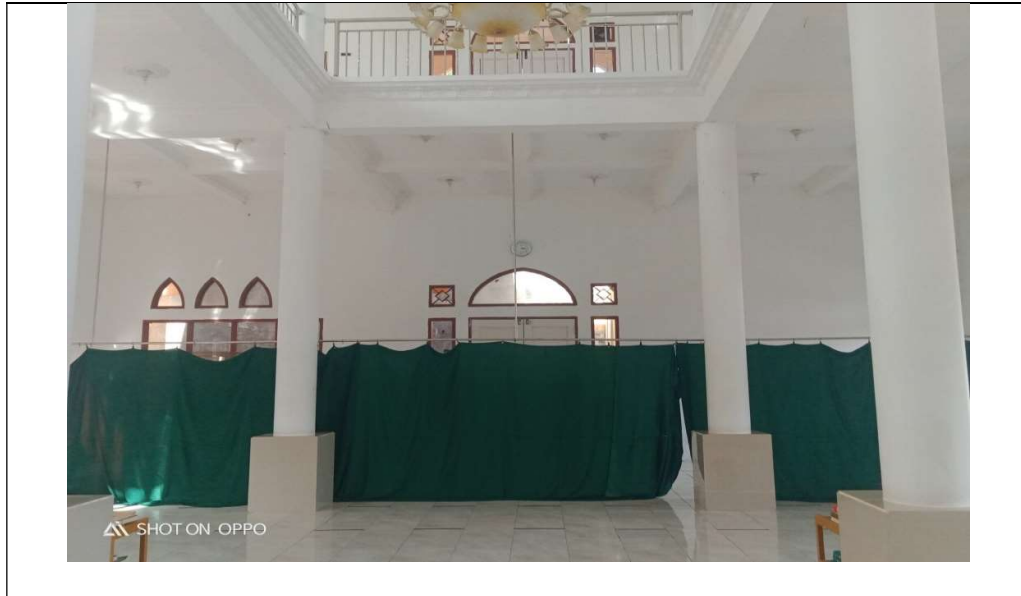
Gambar 18. Kondisi kolom dalam masjid

Kondisi kolom bagian dalam masjid tidak ada keretakan atau kerusakan lainnya, memiliki kolom persegi lingkaran dan memiliki ukuran kolom 50x50 cm

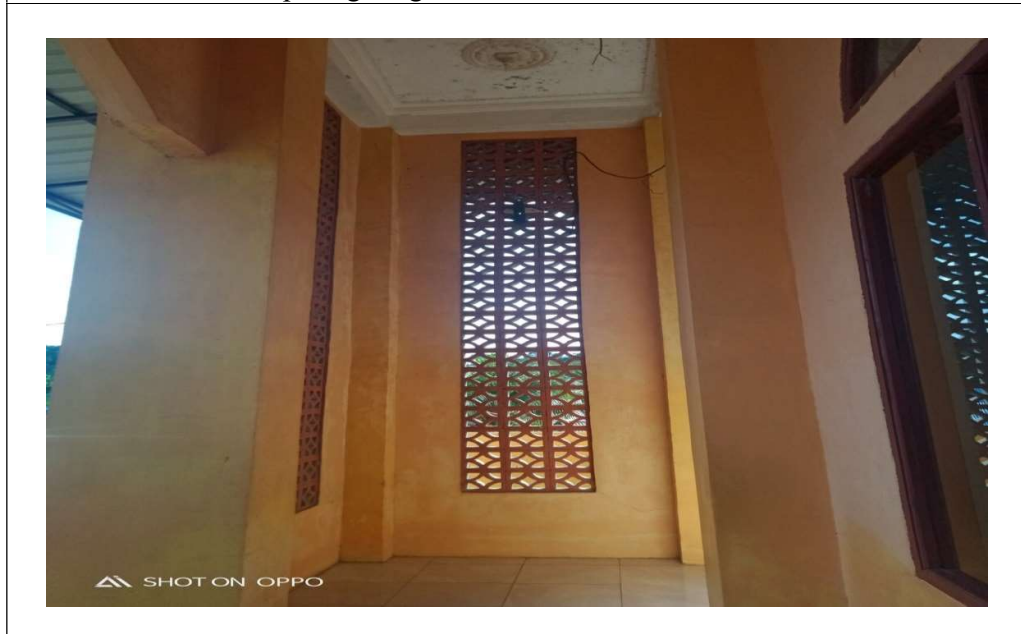
Gambar 19. Kondisi kolom teras lantai 1

Kondisi kolom teras lantai 1 masjid tidak ada keretakan atau kerusakan lainnya, memiliki kolom persegi lingkaran dan memiliki ukuran kolom 50x50 cm

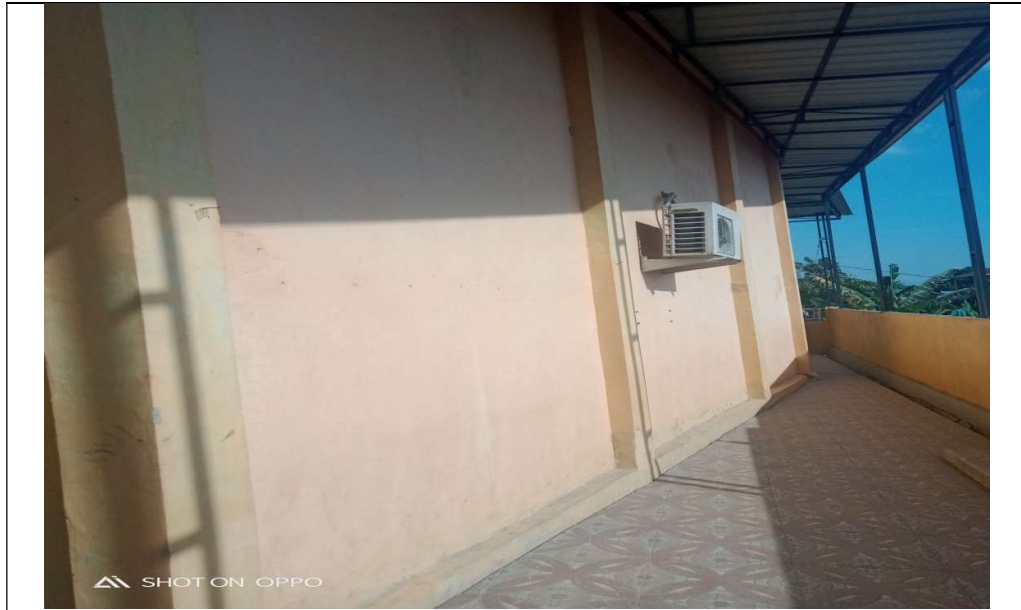
Gambar 20. Kondisi kolom arah Barat

Kondisi kolom arah Barat masjid tidak ada keretakan atau kerusakan lainnya, memiliki kolom persegi dengan ukuran kolom 20x35 cm
