LAMPIRAN

Data Bangunan Masjid

Nama masjid : AL-MUJAHIRIN

Judul Tugas Akhir : Kajian Teknis terhadap Kerusakan Bangunan Masjid Al-Muhajirin, Al-Falah, Al-Ikhlal di Kelurahan Air Hitam Kota Samarinda

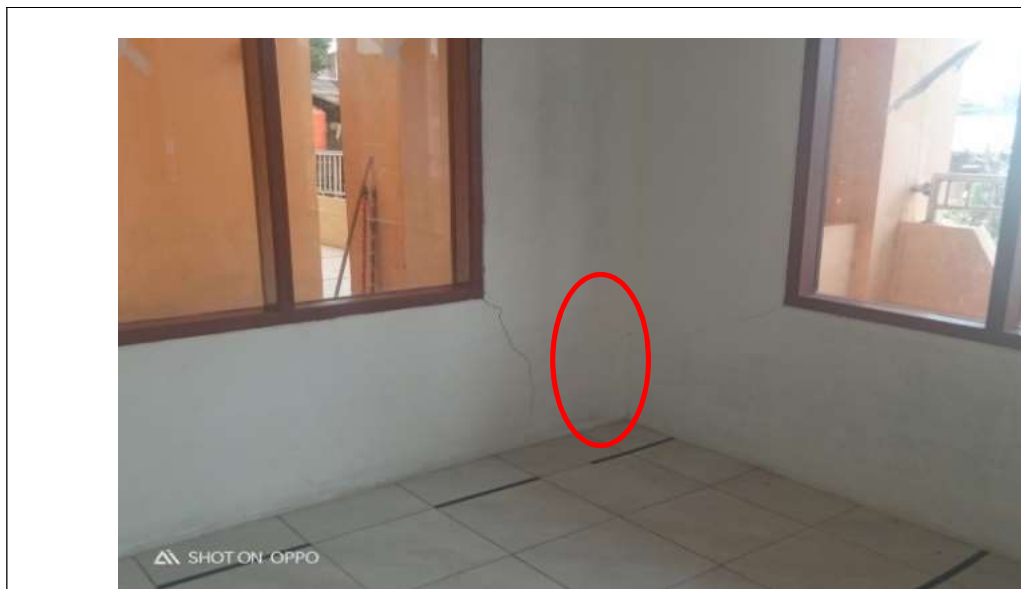
Gambar 21. Kondisi dinding lantai 2 arah Selatan

Kondisi dinding lantai 2 masjid arah Selatan bagian jendela yang telah mengalami beberapa titik keretakan sehingga tampak terlihat jelas.

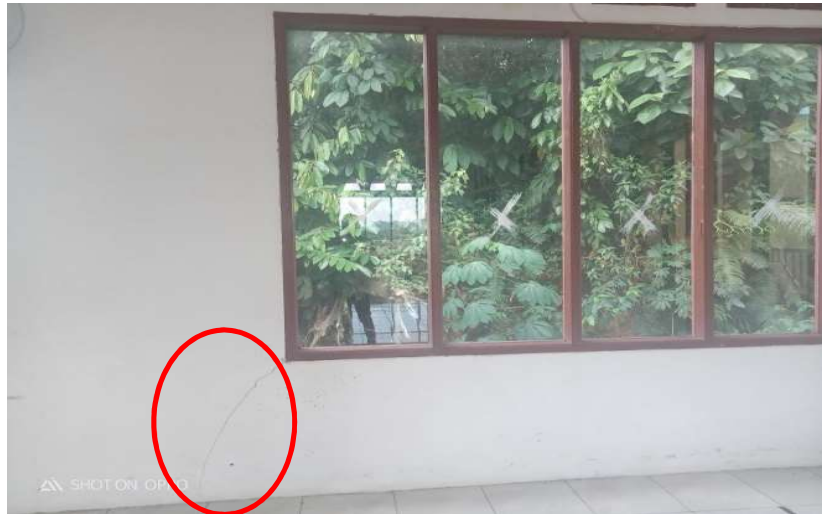
Gambar 22. Kondisi dinding arah Utara

Kondisi dinding masjid arah Utara di bagian bawah jendela yang telah mengalami beberapa titik retakan dinding sehingga tampak terlihat jelas retakan tersebut dengan panjang retakan 50 cm dan lebar retakan 3 mm.

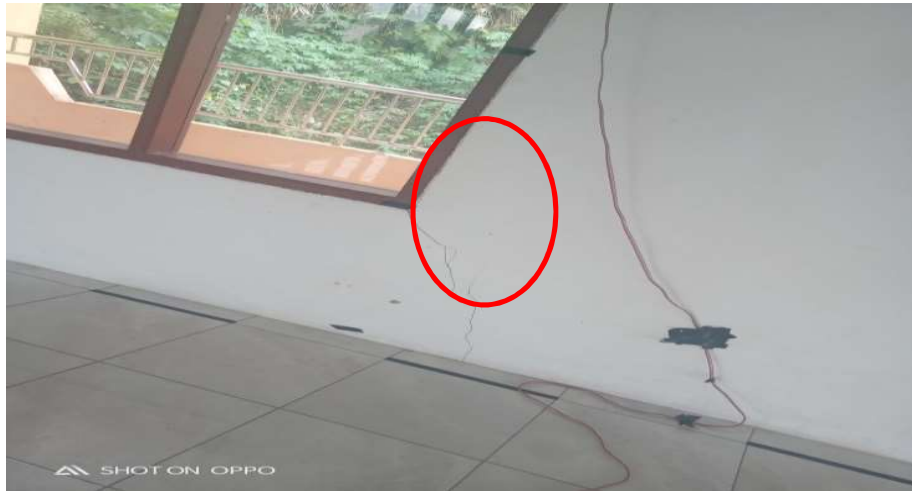
Gambar 24. Kondisi dinding lantai 2 arah Timur

Kondisi dinding masjid samping pintu lantai 2 yang telah mengalami keretakan beberapa titik di arah Timur dengan retakan sedang.

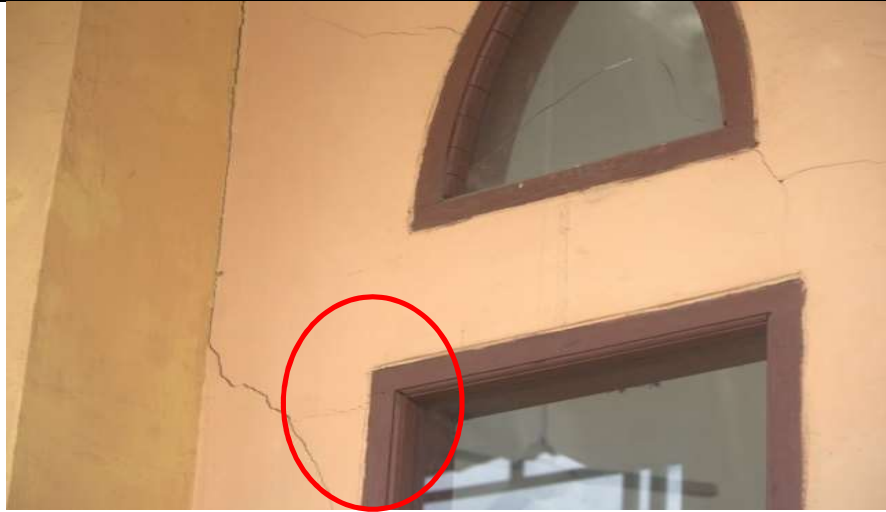
Gambar 26. Kondisi dinding arah selatan

Kondisi tampang bagian dinding arah Selatan yang mengalami keretakan sedang dengan panjang retakan ± 2 meter dengan posisi keretakan horizontal dan Miring dengan lebar retakan 4 mm di Bagian pertemuan balok dan dinding.

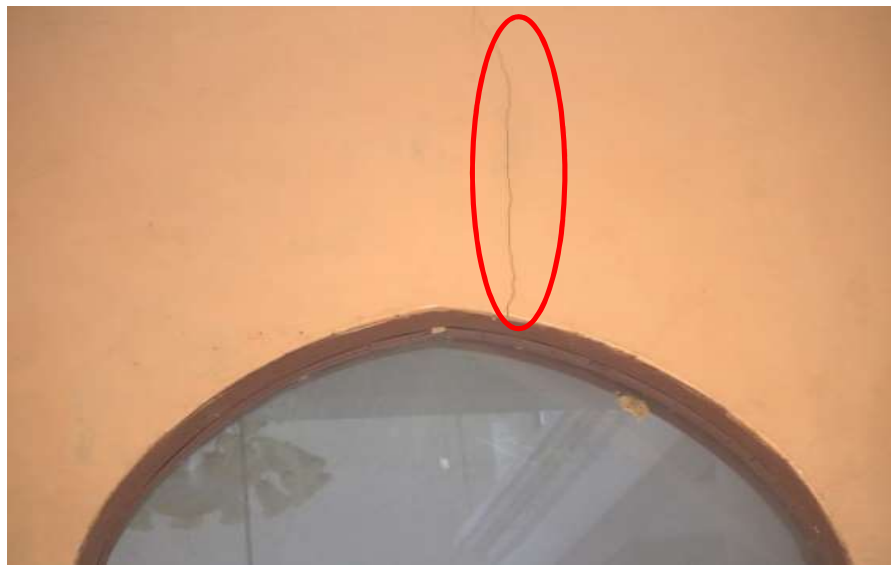
Gambar 27. Kondisi dinding arah Selatan

Pada kondisi dinding di bagian atas kusen pada bagian pintu mengalami keretakan dengan panjang retakan ± 1 meter dengan posisi retakan lurus atau Horizontal.

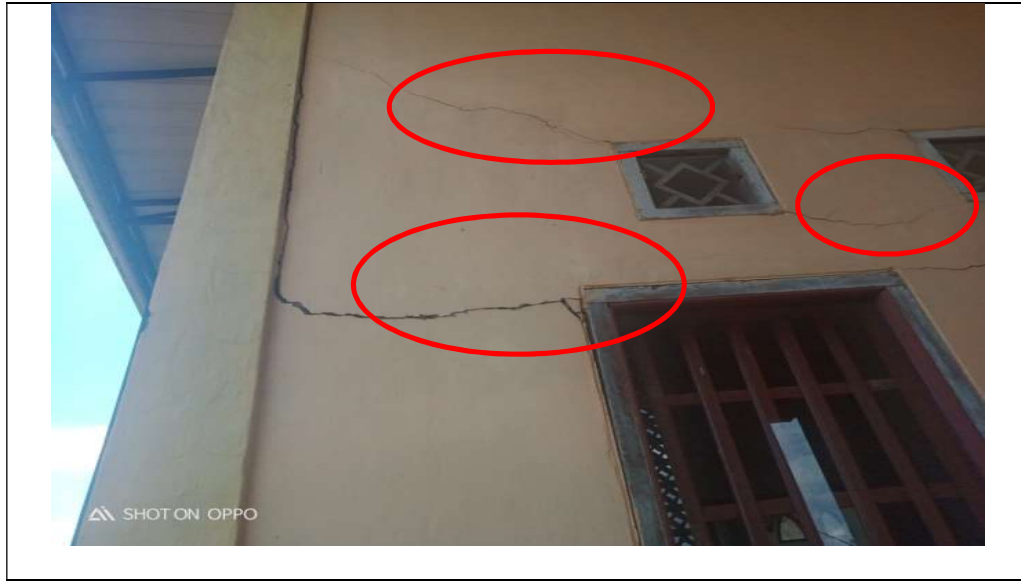
Gambar 28. Kondisi dinding arah Barat

Pada dinding masjid bagian barat atau pada bagian pintu masuk ruang sound sistem memiliki keretakan yang sangat parah dengan panjang keretakan ± 2 meter dan lebar keretakan 1 cm.

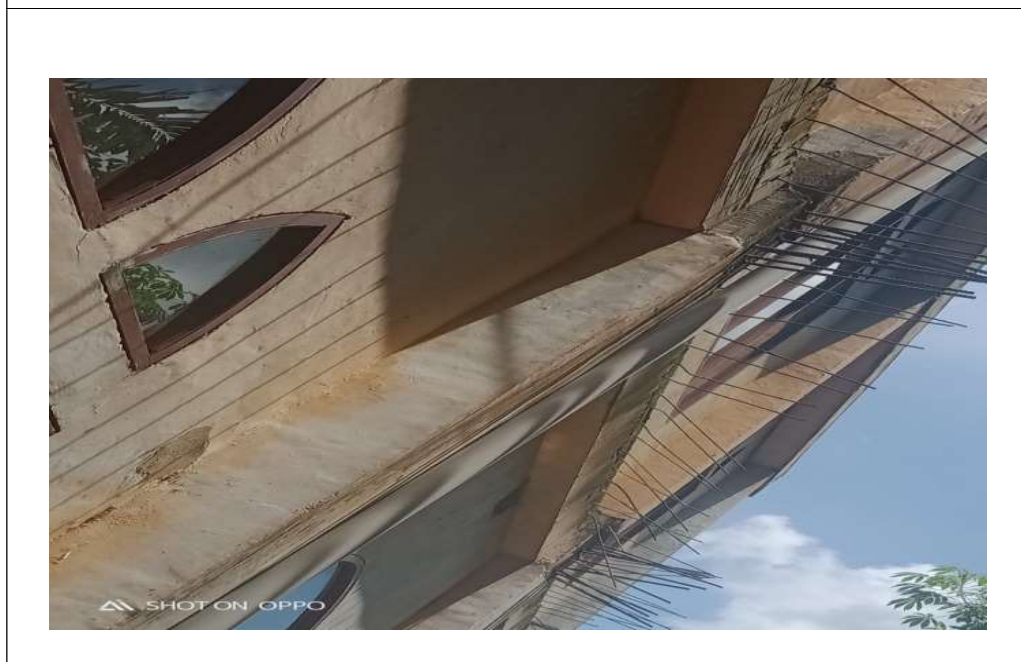
Gambar 29. Kondisi dinding arah Utara

Kondisi dinding masjid Al-Ikhlas pada bagian Utara memiliki keretakan yang sedang, di beberapa titik pada bagian dinding masjid.

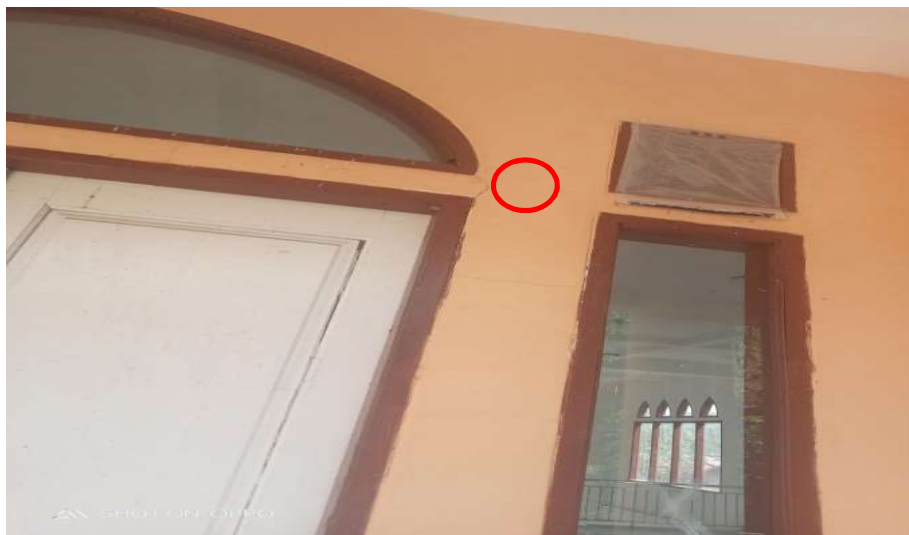
Gambar 30. Kondisi dinding arah Timur

Kondisi dinding masjid Al-Ikhlas arah Timur memiliki beberapa titik keretakan dinding di samping pintu masuk arah Timur, keretakan tampak terlihat jelas pada beberapa titik pada bagian masjid. Bagian antara kuseng jendela dan pintu.

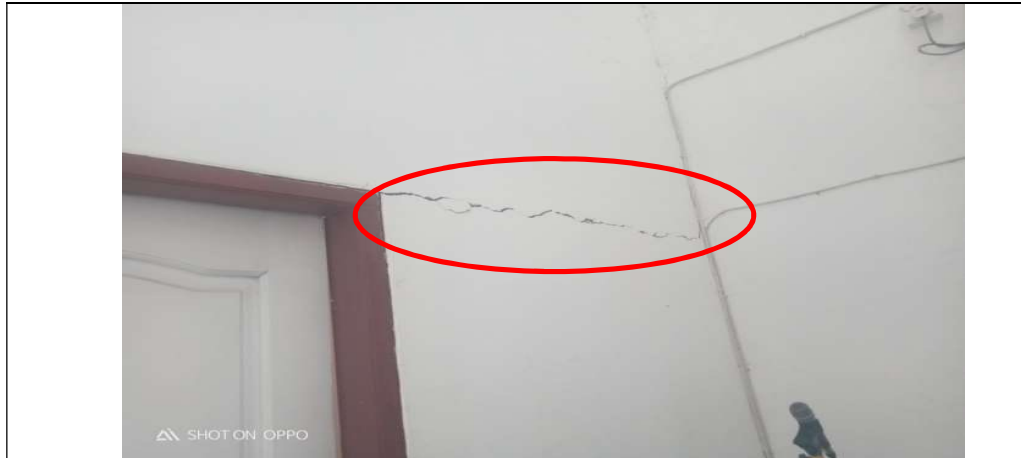
Gambar 32. Kondisi dinding samping mimbar

Kondisi dinding di bagian belakang mimbar dan bagian dalam saund sistem masjid mengalami kerusakan yang cukup parah dengan memiliki beberapa titik keretakan dengan panjang ± 2 m dan lebar 1 cm di beberapa titik.

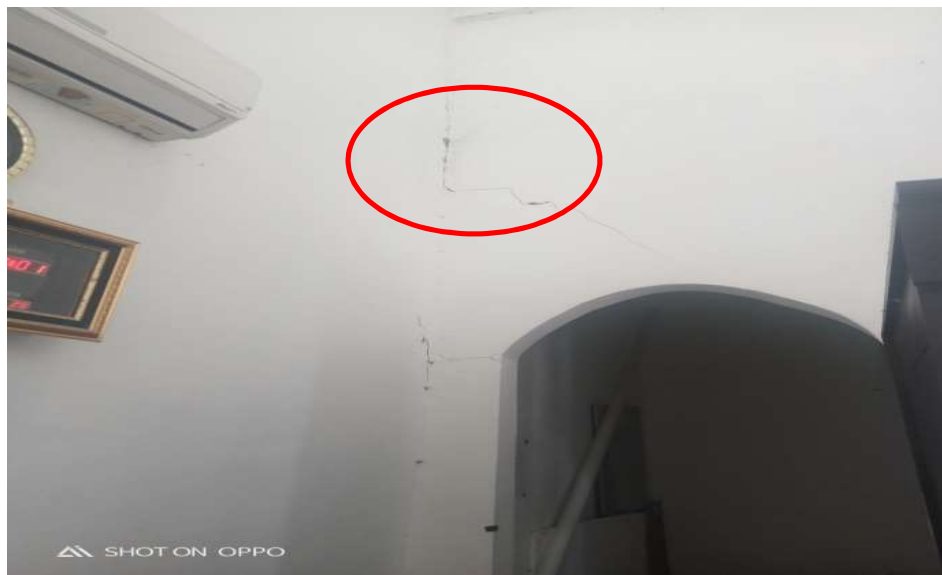
Gambar 33. Kondisi dinding masjid belakang mimbar

Kondisi dinding di belakang mimbar dan bagian dalam gudang masjid arah Barat mengalami kerusakan yang cukup parah dengan memiliki beberapa titik keretakan dengan ukuran 3 mm dan panjang keretakan ± 2 m.

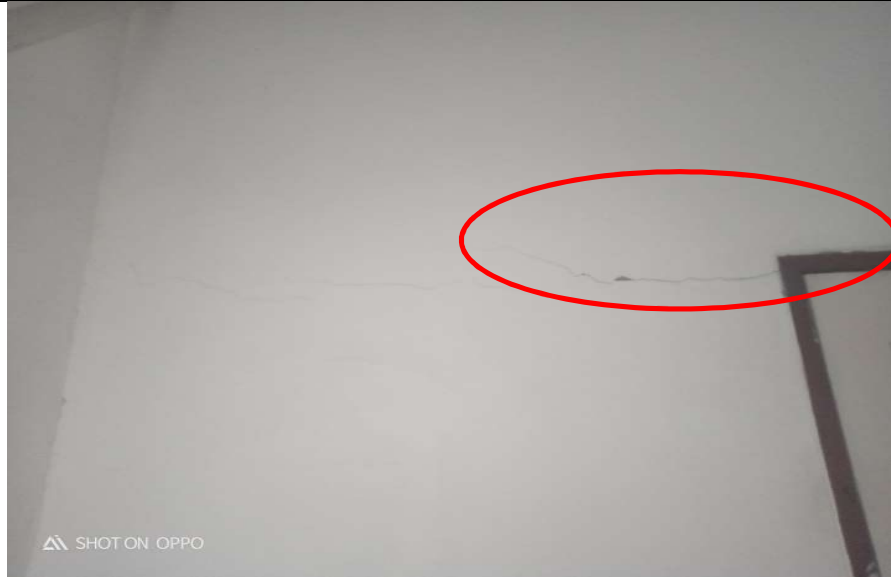
Gambar 34. Dinding bagian gudang masjid
Kondisi pada bagian dinding gudang masjid mengalami retak sedang

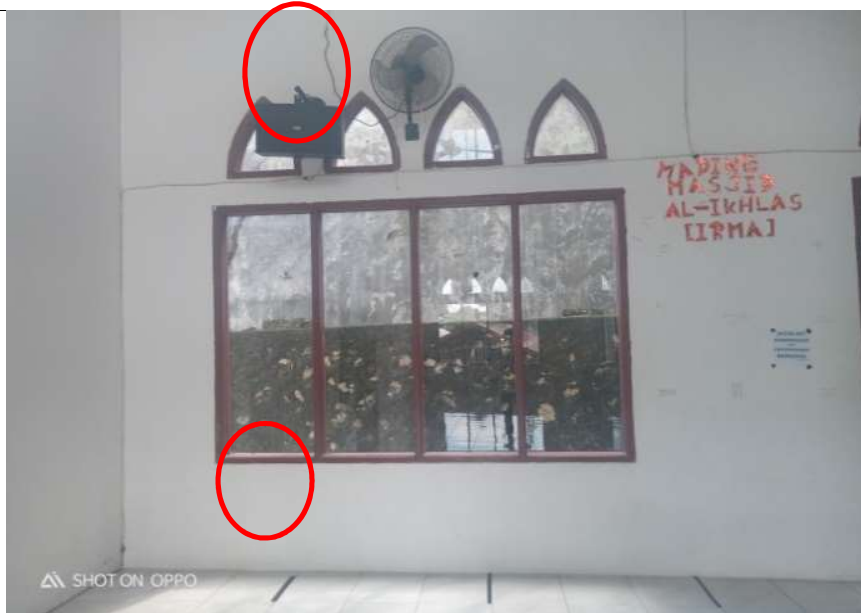
Gambar 35. Kondisi dinding arah Utara
Kondisi dinding arah Utara di bagian jendela telah mengalami keretakan yang sedang di semua sisi jendela dengan panjang keretakan 2 sampai 3 meter

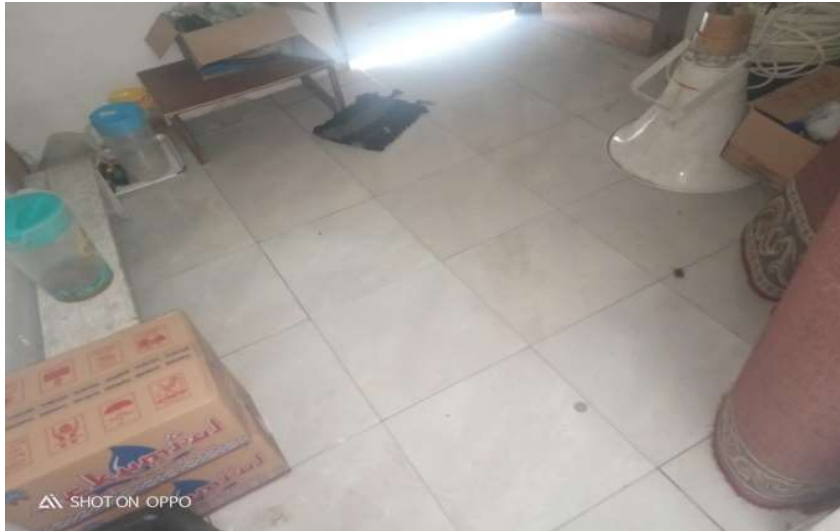
Gambar 36. Kondisi lantai gudang masjid

Kondisi lantai bagian gudang masjid yang telah mengalami penurunan tanah yang menyebabkan keramik terangkat atau lepas dengan lantai.

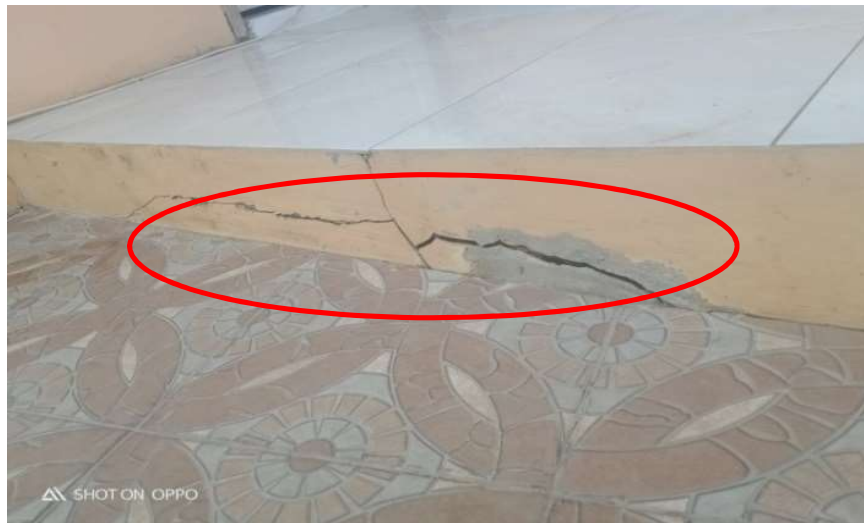
Gambar 37. Kondisi Teras bagian samping sound sistem

Pada bagian teras sound sistem arah bagian barat ada memiliki keretakan yang cukup parah dan lebar retakan 1 cm dan panjang retakan \pm 1 meter yang di akibatkan terjadinya adanya penurunan pada tanah yang mengakibatkan retakan. Dengan posisi retakan datar.

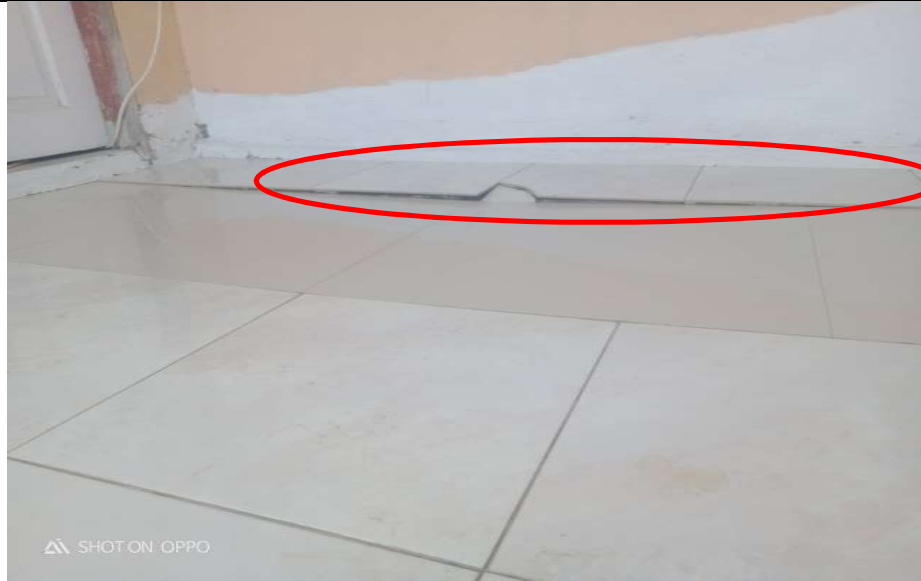
Gambar 38. Kondisi teras

Kondisi teras arah barat yang telah mengalami penurunan tanah yang mengakibatkan keramik selisih dengan lebar penurunan tanah ± 2 cm dan panjang penurunan tanah ± 1 meter pada bagian lantai masjid.
