**Kajian Teknis terhadap Kerusakan Bangunan Masjid Al-Muhajirin, Al-Falah, Al- Ikhlas
Kelurahan Air Hitam Kota Samarinda**

*Technical Study on Damage to the Al-Muhajirin, Al-Falah, Al-Ikhlas Mosque Building at Air
Hitam Village of Samarinda City*

Libaini^{1*}, Muhammad Noor Asnan²

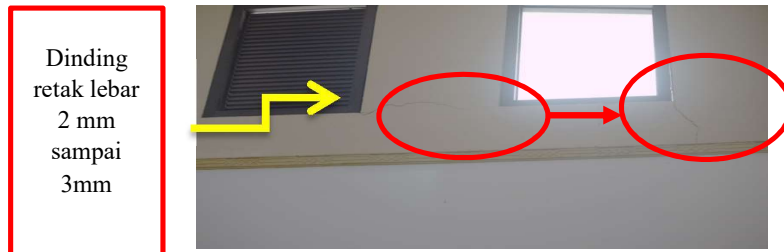
Gambar 2 : Dinding masjid Al-Muhajirin

Kondisi dinding masjid Al-Muhajirin yaitu Kondisi bagian arah Timur pada bagian dudukan kubah masjid mengalami retak rambut. Kondisi pada bagian dinding kubah masjid di arah Utara memiliki retak parah pada bagian kusen atas dan panjang retak mencapai 50 cm. Pada arah Selatan hanya memiliki keretakan sedang yang memiliki panjang retakan 30 cm.

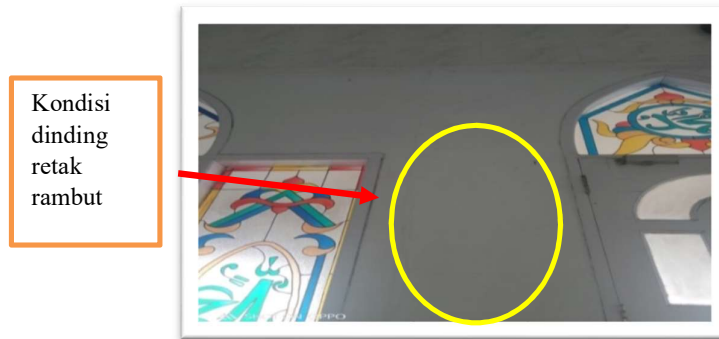
Gambar 3 : Kondisi Dinding Masjid Al-Falah

Selanjutnya kondisi tampak dinding masjid Al-Falah yaitu kondisi dinding retak rambut di bagian pintu masuk arah Timur dan memiliki Panjang retak 50 cm dan kondisi retakan rambut. Kondisi retak rambut bagian kanan kiri pertengahan pintu masuk kurang lebih panjang retakan 1 meter dan kondisi retakan rambut.

Dalam penelitian yang telah dilakukan, struktur bangunan masjid Al-Falah untuk keseluruhan pada bagian bangunan tidak ada kerusakan maupun kerusakan lainnya hanya ada satu titik pada bagian dinding mengalami retak ringan, karena konstruksi bangunan masjid Al-Falah memiliki perawatan masjid yang sangat baik. Selanjutnya untuk struktur kolom dan balok tidak ada keretakan ataupun kerusakan lainnya. Hal ini sesuai dengan pendoman teknis bangunan adalah tingkat kerusakan gedung termasuk kategori kerusakan ringan.

Untuk solusi masjid Al-Falah dalam perawatan gedung masjid, apa bila kedepannya melakukan perawatan lagi maka pada bagian dinding samping pintu masuk seharusnya diperhatikan karena terjadi retak rambut dan segera di perbaiki karena apabila itu di biarkan maka lama-kelamaan akan mengakibatkan retakan makin besar dan makin parah karena posisi retakan tersebut berada pada bagian pintu masuk masjid.

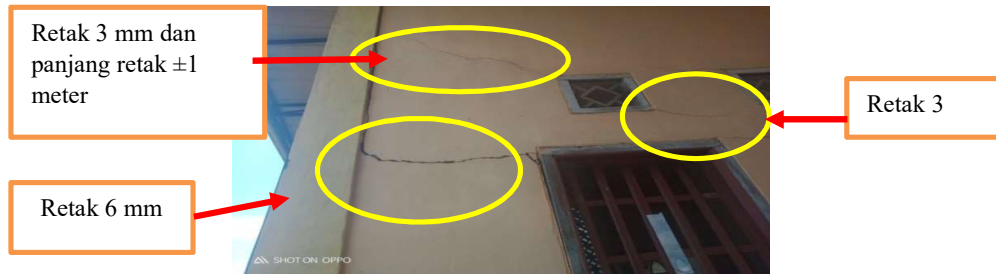
Gambar 4 : Kondisi dinding masjid AL-Ikhlas

Selanjutnya tampak dinding pada masjid Al-Ikhlas yaitu kondisi dinding lantai 2 masjid arah Selatan bagian jendela yang telah mengalami beberapa titik keretakan sehingga tampak terlihat jelas. Kondisi dinding masjid arah Utara di bagian bawah jendela yang telah mengalami beberapa titik retakan dinding sehingga tampak terlihat jelas retakan tersebut dengan panjang retakan 50 cm dan lebar retakan 3 mm. Kondisi dinding masjid samping pintu lantai 2 yang telah mengalami keretakan beberapa titik di arah Timur dengan retakan sedang. Kondisi dinding masjid arah Selatan lantai 2 yang telah mengalami retakan sedang di beberapa titik pada bagian bawah jendela sehingga tampak terlihat jelas. Kondisi tampak bagian dinding arah Selatan yang mengalami keretakan sedang dengan panjang retakan ± 2 meter dengan posisi keretakan horizontal dan Miring dengan lebar retakan 4 mm di Bagian pertemuan balok dan dinding. Pada dinding masjid bagian barat atau pada bagian pintu masuk ruang sound sistem memiliki keretakan yang sangat parah dengan panjang keretakan ± 2 meter dan lebar keretakan 1 cm. Kondisi dinding masjid Al-Ikhlas bagian memiliki keretakan yang cukup parah di arah masjid bagian kiblat atau Barat dengan panjang 9 meter di beberapa titik dan memiliki lebar keretakan ± 3 mm.

Penelitian yang telah saya lakukan adalah penyebab pada kerusakan dinding masjid Al-Ikhlas biasanya karena memiliki beban yang di terima pada komponen lain dari struktur yang diteruskan pada dinding yang barasal dari atap dak lantai, yang biasanya mempengaruhi substruktur juga bisa menjadi faktor penyebab yang banyak mempengaruhi kerusakan pada bagian dinding masjid tersebut. Pada masjid dinding Al-Ikhlas itu mengalami kerusakan yang sedang yang terjadi karena ada beberapa faktor yang mengakibatkan rusaknya masjid. Berdasarkan penelitian ini tembok retak merupakan permasalahan paling familiar pada bangunan. Jenis retakan dinding ini beraneka ragam, dari yang ringan hingga berat, karena menyangkut kekuatan struktural bangunan. Agar tidak terjadi kesalahan penanganan yang bisa saja memperparah diameter retakan dinding sebaiknya belajar mengidentifikasi karakter tembok retak secara detail. Jenis retakan dinding dibagi menjadi 3, yaitu retak tarik, retak tekan dan retak susut. Jenis retak Tarik ini terjadi jika adanya penurunan bagian permukaan tanah.. Ini terjadi pada setiap bangunan dimanapun. Tidak hanya pada bangunan yang berdiri di atas kontur tanah yang cenderung bergerak atau tetap. Sama halnya dengan penelitian yang saya lakukan terdapat masjid Al-Ikhlas yang terjadi penurunan permukaan tanah sehingga keramik menurun. Kondisi turunnya tanah yang bisa mengakibatkan turunnya pondasi yang di akitbatkan tidak kestabilan tanah dan bisa juga di pengaruhi iklim. Jika terjadi adanya indikasi yang dapat mempengaruhi pergerakan tanah karena kondisi bangunan masjid Al-Ikhlas berada pada tanah miring. Selanjutnya dalam faktor pemilihan bahan bangunan juga sangat penting karna hasil pengamatan pada kerusakan dinding masjid atau gedung lainnya bisa terjadi karena bahan bangunan yang disebabkan rendahnya kualitas mortar mengalami penurunan kekuatan bahan yang di gunakan,seharusnya dalam megenalisis bahan yang digunakan harus mengetahui kriteria persyaratan dengan adanya pengujian mutu bahan yang akan di gunakan dan khususnya pada dinding bata pada bangunan masjid.

Untuk solusi masjid Al-Ikhlās dalam perawatan masjid agar memperbaiki kerusakan pada dinding yang di sebabkan oleh alam dan turunnya tanah, untuk solusi perbaikan pada dinding ada beberapa langkah umum yang sering dilakukan dalam perbaikan gedung lainnya:

- Memperlebar keretakan dinding dengan ukuran keretakan rambut atau sedang yang terjadi pada dinding masjid agar proses perbaikan bisa dilakukan secara maksimal agar sampai kebidang dinding bagian dalam. Untuk memperbesar ukuran keretakan sangat mudah cukup mengerik keretakan secara perlahan-lahan agar sampai kedalaman maksimal.

- Mengisi keretakan dengan pelapis yang sudah kita besarkan dinding yang retak dan bisa dilanjutkan dengan mengisi campuran pelapis dengan menggunakan wall filler sebagai lapisan dasarnya karna wall filler ini sudah di kenal dengan sebutan dempul beton. Setelah melakukan dempul tunggu beberapa saat sampai kering. Selanjutnya setelah tambalan sudah benar-benar kering lalu mengamplas permukaan dinding sampai halus kemudain tambahkan dengan wall sealer sebagai lapisan luar setelah lapisan luar mengering barulah dapat di cat kembali dengan cat yang sesuai warna cat tembok yang ada.

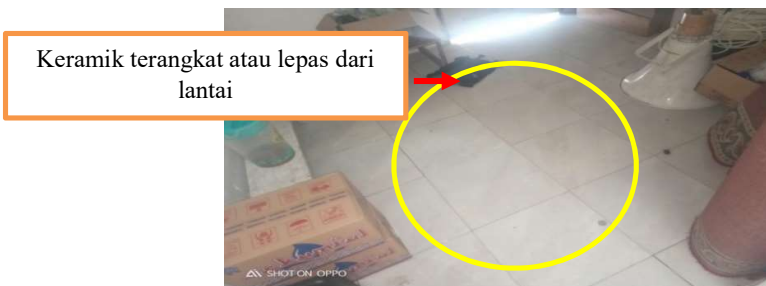
Gambar 5 : Lantai Masjid Al-Ikhlas

Selanjutnya tampak lantai masjid Al-Ikhlas yaitu kondisi Kondisi lantai bagian gudang masjid yang telah mengalami penurunan tanah yang menyebabkan keramik terangkat atau lepas dengan lantai. Pada bagian teras sound sistem arah bagian barat ada memiliki keretakan yang cukup parah dengan lebar retakan 1 cm dan panjang retakan ± 1 meter yang diakibatkan terjadinya adanya penurunan pada tanah yang mengakibatkan retakan. Dengan posisi retakan datar. Kondisi teras arah barat yang telah mengalami penurunan tanah yang mengakibatkan keramik selisih dengan lebar penurunan tanah ± 2 cm dan panjang penurunan tanah ± 1 meter pada bagian lantai masjid.

Retak lantai akibat turunya tanah dengan panjang ± 1 meter dan lebar retakan ± 5 mm

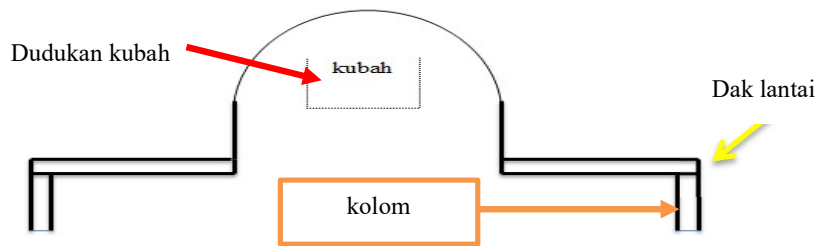
Gambar 6 : Dudukan Kubah Masjid

Selanjutnya pada dinding masjid Al-Muhajirin pada bagian dudukan kubah masjid telah terjadi retak sedang yang di akibatkan oleh beban kubah masjid yang memiliki beban cukup berat sehingga dinding tidak bisa menahan sehingga menyebabkan retakan dinding pada dudukan masjid atau bisa juga terjadi karena faktor alam yang menyebabkan rusaknya atau retaknya suatu dinding bangunan masjid.

- b. Pada bagian dudukan kubah masjid apabila ada perawatan masjid agar segera memperbaiki dan menambal dinding yang retak sedang. cara mengatasinya yaitu yang pertama adalah bersihkan permukaan cat yang menempel pada dinding. Selanjutnya kedua adalah poles dinding dengan aplas agar bersih dan halus. Selanjutnya ketiga adalah gunakan wall filler pada tembok yang retak. Selanjutnya keempat adalah gunakan cat plamir pada dinding sampai merata.

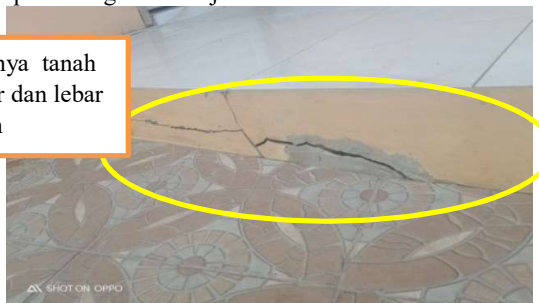
Gambar 9 : Retak Tarik

Pada bagian teras sound sistem arah bagian barat ada memiliki keretakan yang cukup parah den lebar retakan 1 cm dan panjang retakan ± 1 meter yang di akibatkan terjadinya adanya penurunan pada tanah yang mengakibatkan retakan. Dengan posisi retakan datar sehingga itu termasuk retak

tarik. Pergeseran permukaan tanah cenderung berdampak lebih ringan, jika penurunan terjadi secara serentak pada seluruh konstruksi struktural bangunan. Jika penurunan tersebut bertahap dan titik penurunan tidak menentu, bisa berakibat fatal pada bangunan. Pada kondisi tertentu, perubahan elevasi akibat penurunan permukaan tanah bisa berbeda – beda pada dinding bangunan. Ternyata yang menjadi pemacu terjadinya keretakan yang terlihat lebih lebar pada dinding bangunan. Untuk kondisi keretakan ini terjadi akibat pemadatan bagian bawah pondasi yang tidak merata. Jadi penyebab dari keretakan tersebut karena faktor erosi yang diakibatkan bagian bawah pondasi terdapat aliran air yang cukup deras sehingga terjadi keretakan.

- Selanjutnya cara mengatasi retakan seperti ini dengan cara menciptakan dilatasi diantara kedua permukaannya yaitu dengan cara memotong kembali plester sepanjang retakan kurang lebih 1 cm sepanjang retakan tersebut. Selanjutnya dibuatkanlah campuran plester tersebut dan polimer 4 persen. Kemudian campuran diisi kebagian dalam retakan tersebut. Apabila sudah mengering dapan dibuatkan acian putih dan rapikan permukaan dinding tersebut. Setelah satu hari perlu membuat alur lurus pada bagian tembok retak dengan lebar 3 mm dan kedalaman 3 mm sepanjang garis retak sebelumnya. Jika sudah mengering dilakukan isi tali air tersebut

dengan menggunakan paintable sealant agar lebih rata dan rapi. Dengan demikian ketiga cara yang telah dijelaskan di atas cukup efektif untuk mengatasi keretakan pada dinding masjid.

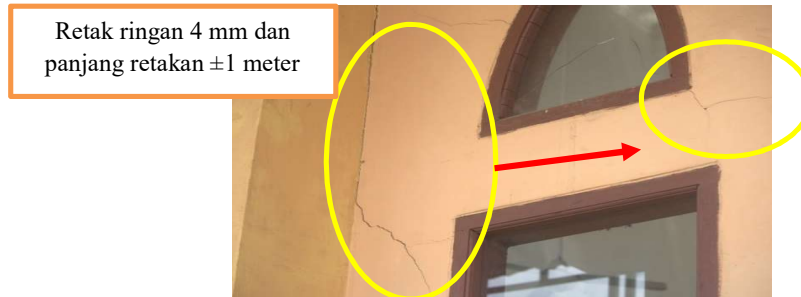
Gambar 10 : Retak Tekan Dinding

Selanjutnya retak tekan bisa terjadi akibat pembebanan yang terlalu berat yang diterima oleh dinding, karena beban yang datang dari atas atau datang dari bagian bawah. Untuk retak tekan sering menimpa bangunan yang memiliki lantai lebih dari satu. Suatu beban berat yang diterima oleh dinding suatu bangunan diakibatkan oleh kegagalan kolom ringbalk dalam menyalurkan beban secara merata hingga ke bagian kolom.

Untuk penyebab tembok retak juga bisa karena perbedaan bahan, dimana plesteran menutup sambungan tembok campuran batu bata dengan beton ataupun kayu. Contohnya adalah yaitu pada sambungan kusen, ventilasi dan pada pintu. Karena itu membuat plesteran dan acian menjadi retak karena pemuaian dan penyusutan bahan yang berbeda sifat. Sehingga banyak sekali di struktur bangunan masjid terdapat retak di berbagai titik. Hal ini sesuai dengan pendoman menurut peraturan Menteri Pekerjaan Umum Nomor : 24/PRT/M/2008 tingkat kerusakan bangunan masjid Al-Iklas termasuk memiliki kerusakan sedang.
