## LAMPIRAN - LAMPIRAN

### Lampiran A.1. Data yang digunakan (primer atau sekunder)

#### A. Foto Dokumentasi

# ANALISIS TEKNIS KERUSAKAN PERKERASAN DAN METODE PERBAIKAN PADA JALAN PROVINSI KALIMANTAN TIMUR ( SEMOI SEPAKU – PETUNG 1 )

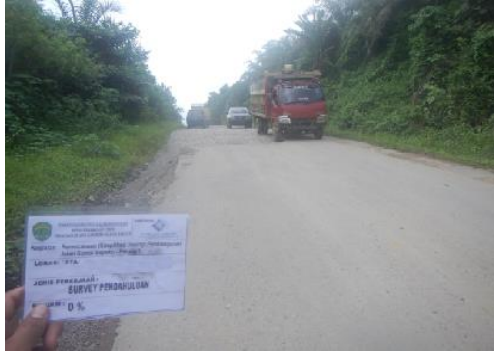
Kondisi Ruas Jalan Semoi Sepaku  
Petung 1 STA 17+100.

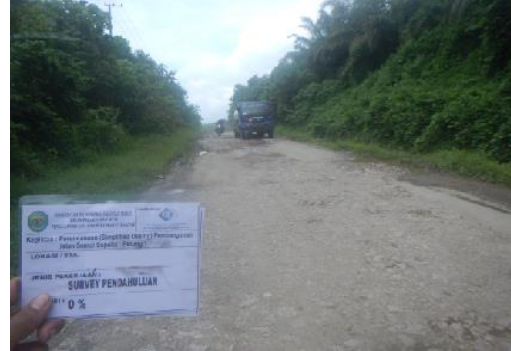
Kondisi Ruas Jalan Semoi Sepaku  
Petung 1 STA 17+125.

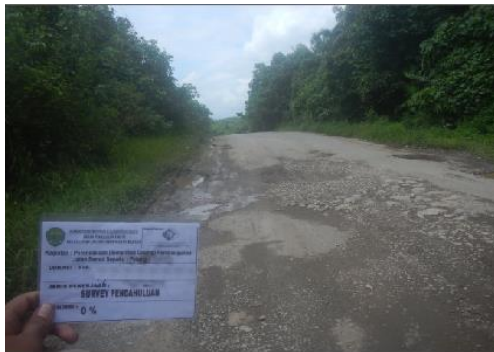
Kondisi Ruas Jalan Semoi Sepaku  
Petung 1 STA 17+150.

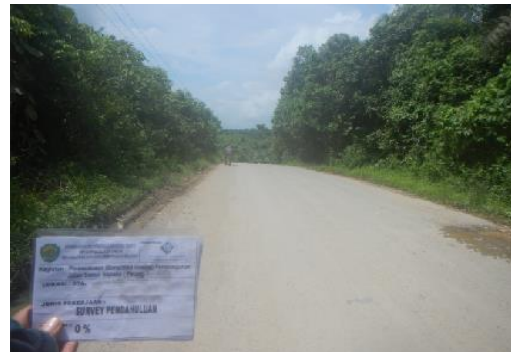
Kondisi Ruas Jalan Semoi Sepaku  
Petung 1 STA 17+175.

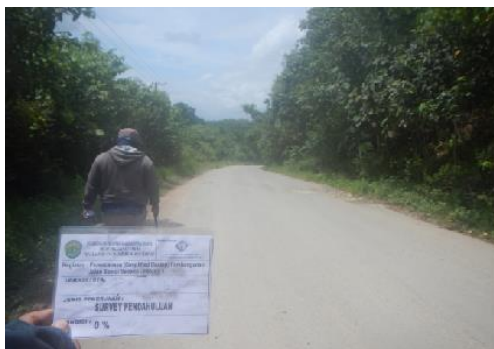
Kondisi Ruas Jalan Semoi Sepaku  
Petung 1 STA 17+175.

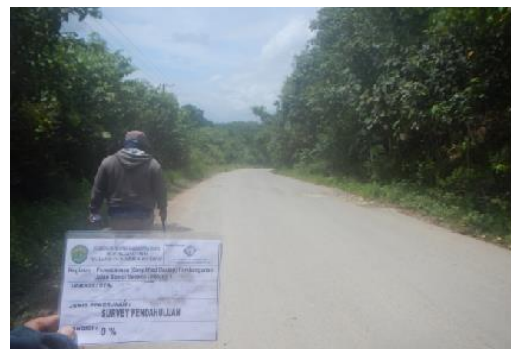
Kondisi Ruas Jalan Semoi Sepaku  
Petung 1 STA 17+200.

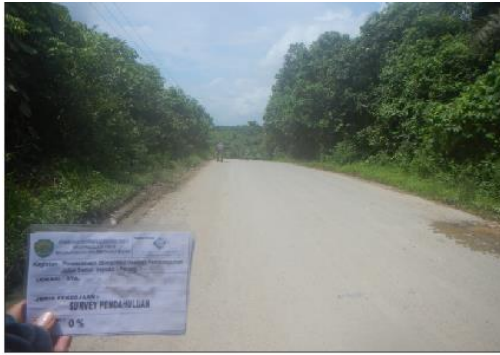
Kondisi Ruas Jalan Semoi Sepaku  
Petung 1 STA 17+225.

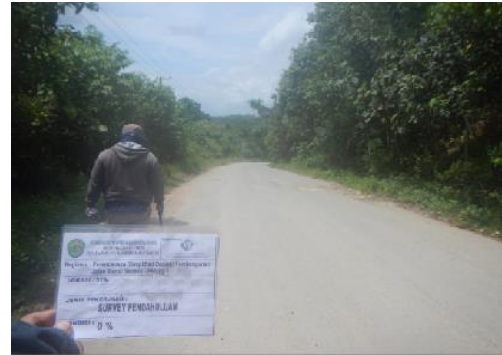
Kondisi Ruas Jalan Semoi Sepaku  
Petung 1 STA 17+250.

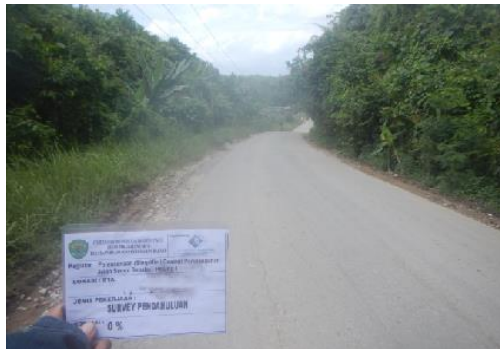
Kondisi Ruas Jalan Semoi Sepaku  
Petung 1 STA 17+300.

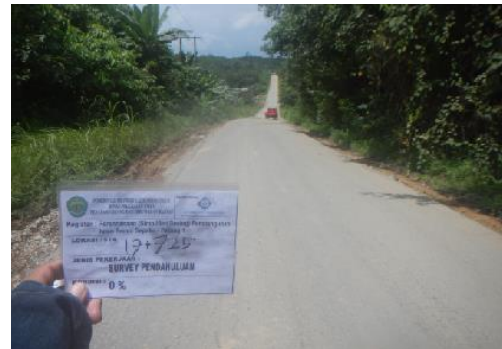
Kondisi Ruas Jalan Semoi Sepaku  
Petung 1 STA 17+325.

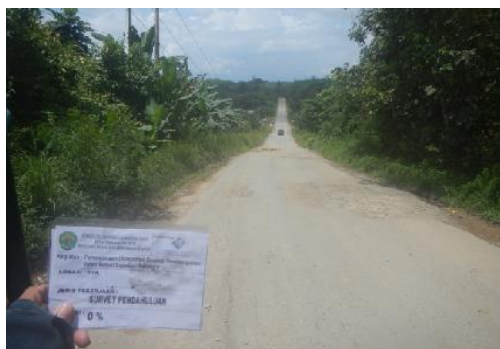
Kondisi Ruas Jalan Semoi Sepaku  
Petung 1 STA 17+350.

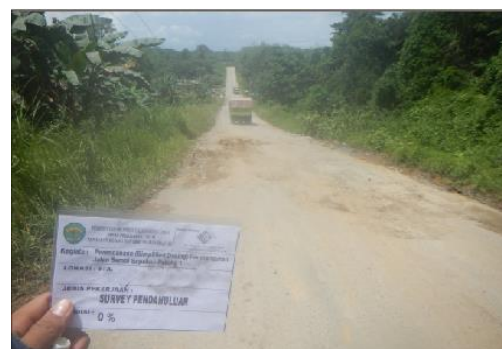
Kondisi Ruas Jalan Semoi Sepaku  
Petung 1 STA 17+375.

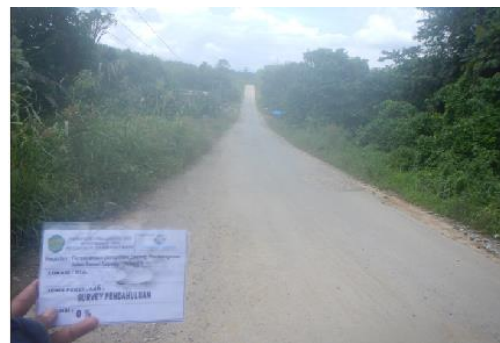
Kondisi Ruas Jalan Semoi Sepaku  
Petung 1 STA 17+400.

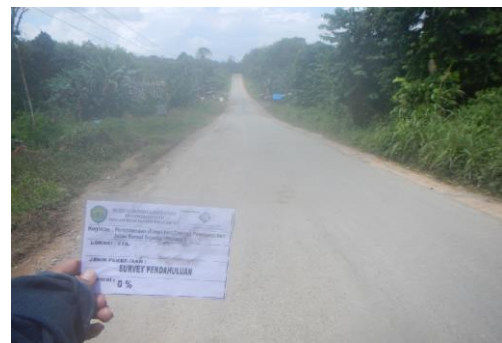
Kondisi Ruas Jalan Semoi Sepaku  
Petung 1 STA 17+425.

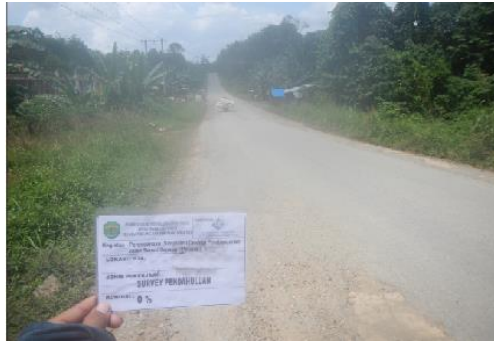
Kondisi Ruas Jalan Semoi Sepaku  
Petung 1 STA 17+450.

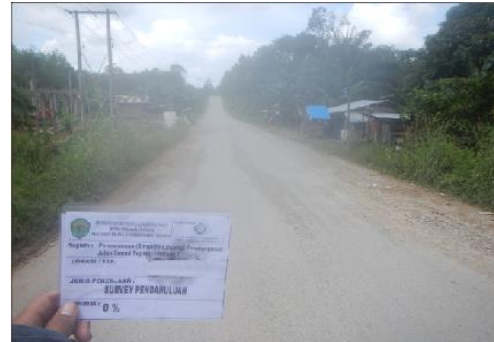
Kondisi Ruas Jalan Semoi Sepaku  
Petung 1 STA 17+475.

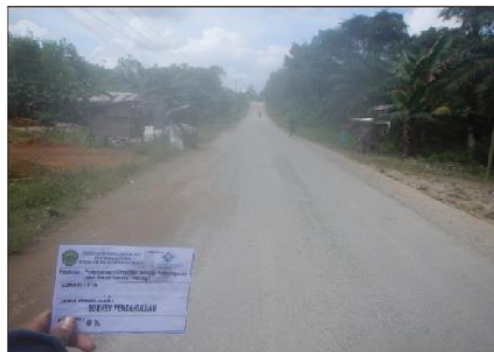
Kondisi Ruas Jalan Semoi Sepaku  
Petung 1 STA 17+500.

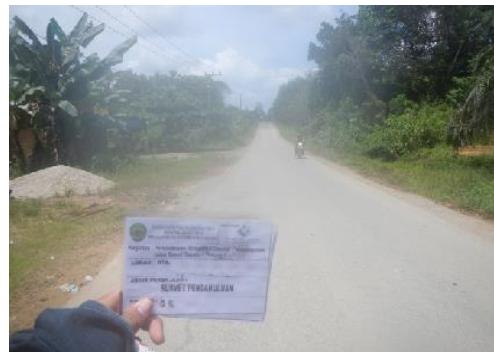
Kondisi Ruas Jalan Semoi Sepaku  
Petung 1 STA 17+525.

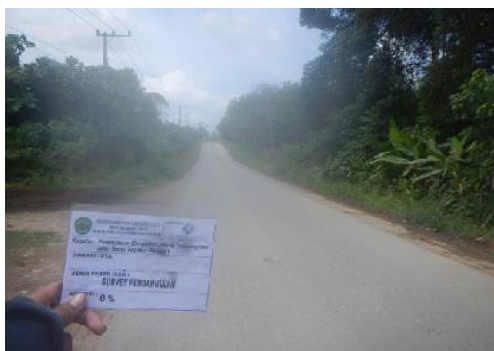
Kondisi Ruas Jalan Semoi Sepaku  
Petung 1 STA 17+550.

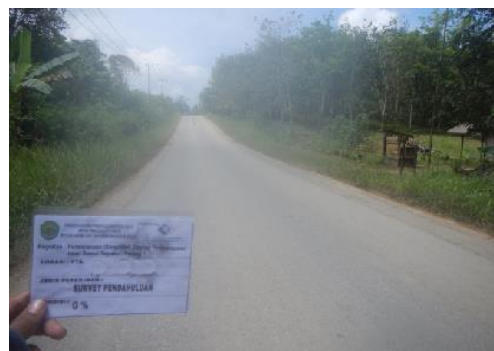
Kondisi Ruas Jalan Semoi Sepaku  
Petung 1 STA 17+575.

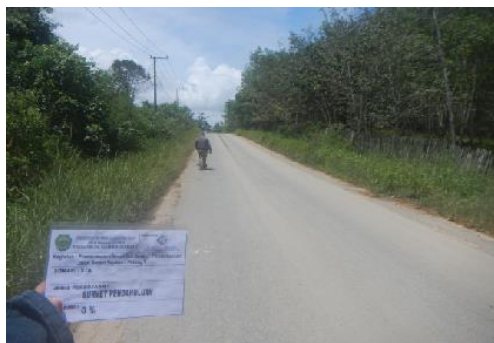
Kondisi Ruas Jalan Semoi Sepaku  
Petung 1 STA 17+600.

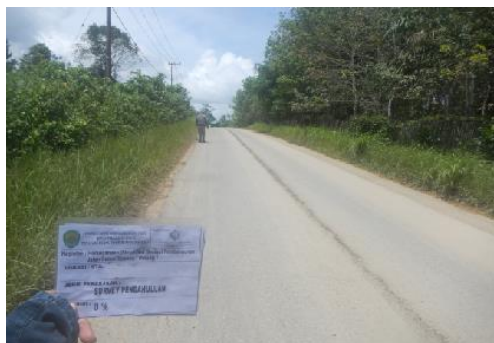
Kondisi Ruas Jalan Semoi Sepaku  
Petung 1 STA 17+625.

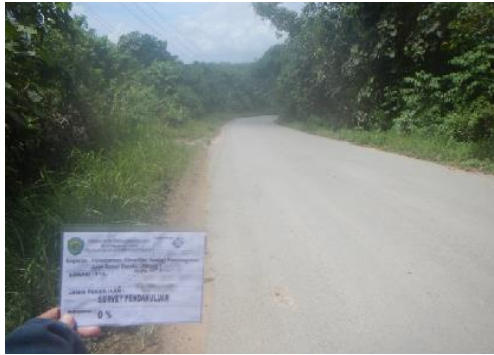
Kondisi Ruas Jalan Semoi Sepaku  
Petung 1 STA 16+650.

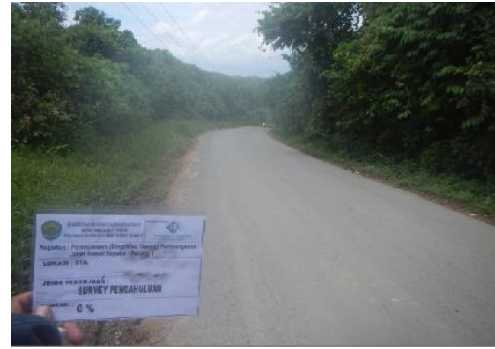
Kondisi Ruas Jalan Semoi Sepaku  
Petung 1 STA 16+675.

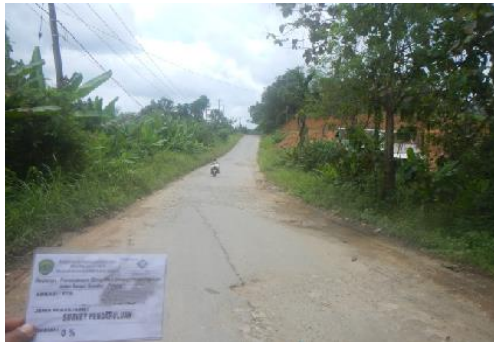
Kondisi Ruas Jalan Semoi Sepaku  
Petung 1 STA 18+625.

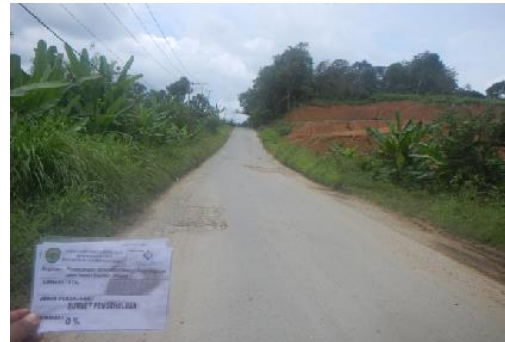
Kondisi Ruas Jalan Semoi Sepaku  
Petung 1 STA 18+650.

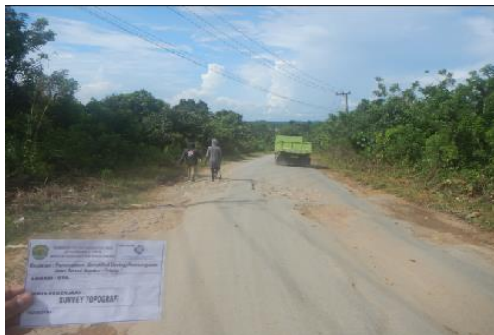
Kondisi Ruas Jalan Semoi Sepaku  
Petung 1 STA 18+725.

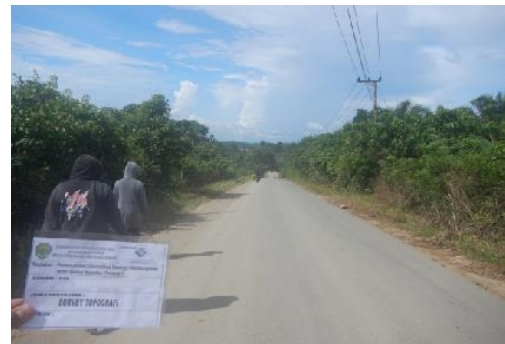
Kondisi Ruas Jalan Semoi Sepaku  
Petung 1 STA 18+750.

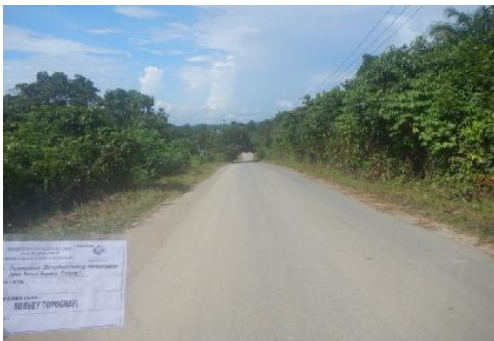
Kondisi Ruas Jalan Semoi Sepaku  
Petung 1 STA 18+775.

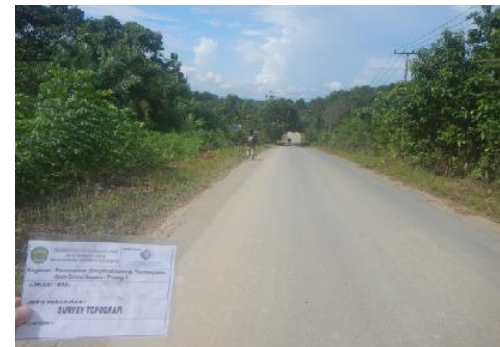
Kondisi Ruas Jalan Semoi Sepaku  
Petung 1 STA 18+800.

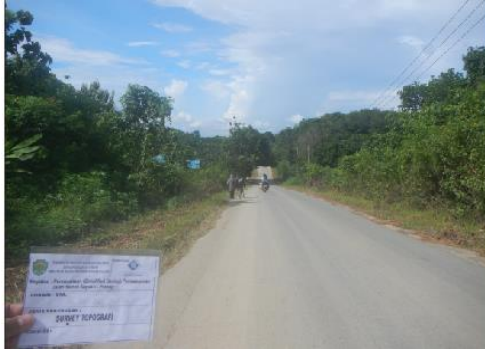
Kondisi Ruas Jalan Semoi Sepaku  
Petung 1 STA 18+825.

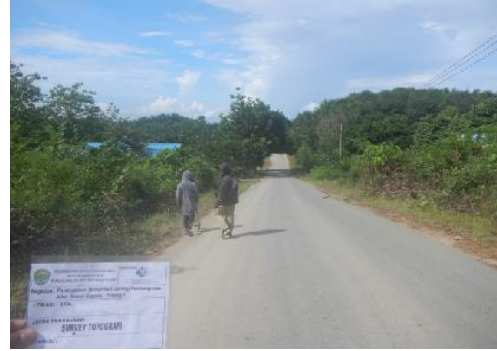
Kondisi Ruas Jalan Semoi Sepaku  
Petung 1 STA 18+850.

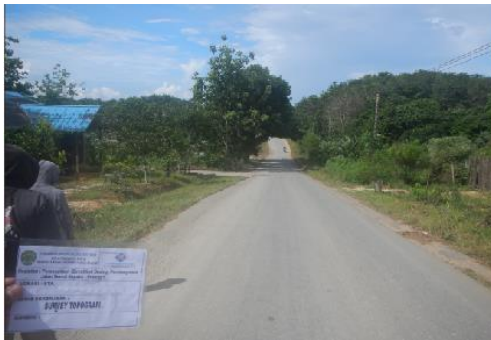
Kondisi Ruas Jalan Semoi Sepaku  
Petung 1 STA 18+875.

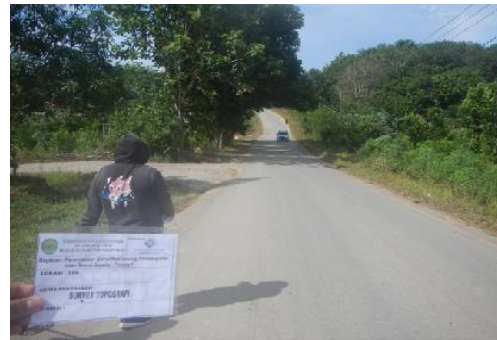
Kondisi Ruas Jalan Semoi Sepaku  
Petung 1 STA 18+900.

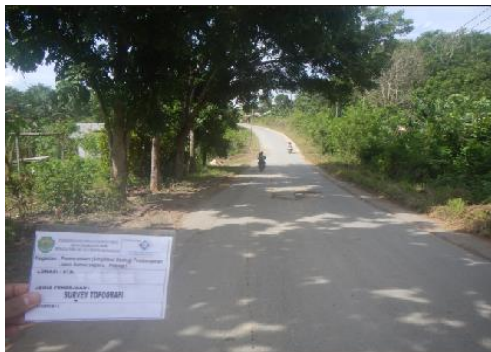
Kondisi Ruas Jalan Semoi Sepaku  
Petung 1 STA 18+950.

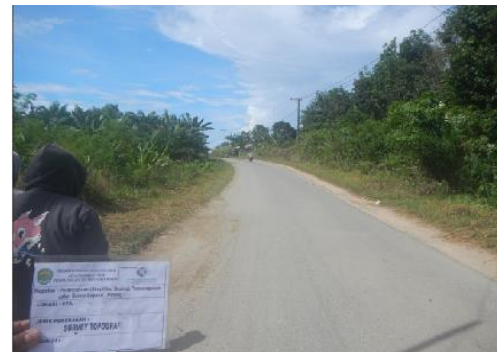
Kondisi Ruas Jalan Semoi Sepaku  
Petung 1 STA 18+975.

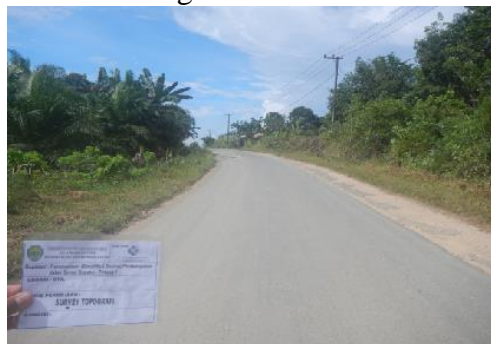
Kondisi Ruas Jalan Semoi Sepaku  
Petung 1 STA 18+995.
