**ANALISIS TEKNIS KERUSAKAN PERKERASAN DAN METODE
PERBAIKAN PADA JALAN PROVINSI KALIMANTAN TIMUR
(SEMOI SEPAKU – PETUNG 1)**

***TECHNICAL ANALYSIS OF ROAD PAVEMENT AND REPAIR
METHODS ON KALIMANTAN TIMUR PROVINCE ROADS (SEMOI
SEPAKU – PETUNG)***

Rafidah Azzahra¹, Pitoyo²

**PROGRAM STUDI TEKNIK SIPIL
FAKULTAS SAINS DAN TEKNOLOGI
UNIVERSITAS MUHAMMADIYAH KALIMANTAN TIMUR**

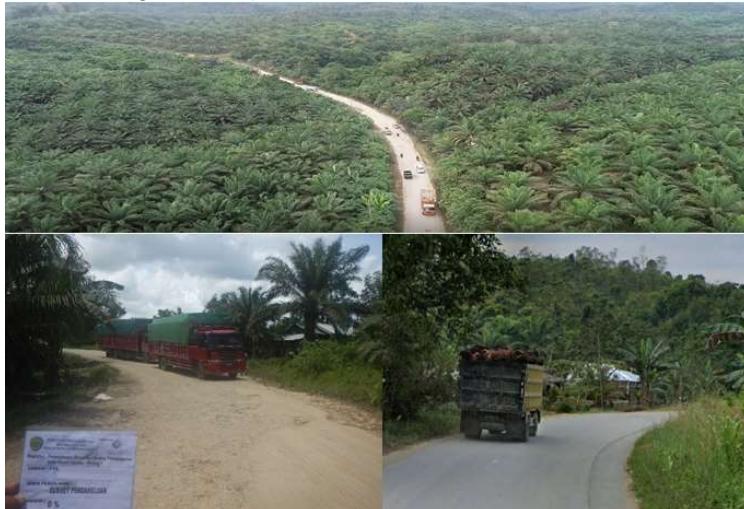
Perkembangan pertambahan volume lalu lintas juga terlihat pada ruas jalan Semoi Sepaku – Petung 1. Volume lalu lintas pada ruas jalan Semoi Sepaku – Petung 1 terbilang cukup tinggi karena di sepanjang jalan terdapat perkebunan kelapa sawit, sehingga banyaknya kendaraan dengan muatan berlebih melintasi jalan tersebut mengakibatkan tingkat kemampuan pelayanan jalan menurun. Berikut kondisi ruas jalan Semoi Sepaku – Petung 1 dilihat pada Gambar 1.

Gambar 1: Kondisi Ruas Jalan Semoi Sepaku Petung 1

Solusi pemecahan masalah untuk ruas jalan Semoi Sepaku – Petung 1 dengan melakukan upaya peningkatan sarana infrastuktur jalan dengan perencanaan lapis perkerasan jalan yang dibutuhkan pada ruas jalan tersebut dan melakukan pemerihalaan jalan secara rutin. Berdasarkan latar belakang tersebut, akan dilakukan analisa untuk mencari nilai kondisi kerusakan pada ruas jalan Semoi Sepaku – Petung 1 dan menentukan perencanaan teknik perbaikan untuk menangani kerusakan pada perkerasan jalan.

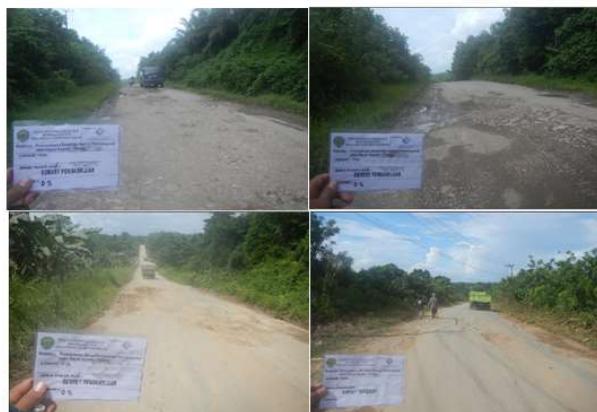
Sebelum memulai penelitian diperlukan survei pendahuluan guna meninjau kondisi awal lapangan, salah satunya melakukan dokumentasi langsung di lapangan, berikut beberapa foto dokumentasi kondisi pada ruas jalan Semoi Sepaku – Petung 1 dapat dilihat pada Gambar 4.

Gambar 4. Kondisi Ruas Jalan Semoi Sepaku - Petung 1

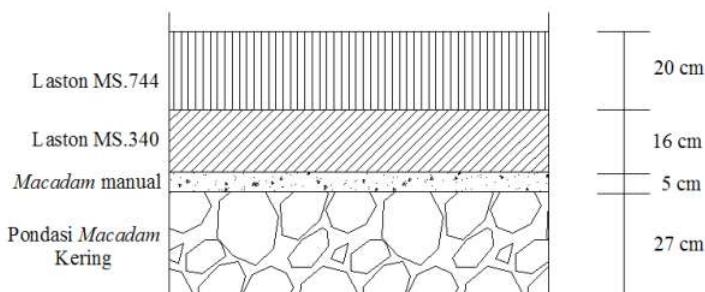
Gambar 13: Tebal Perkerasan Lentur.

Dari data – data yang telah diolah diperoleh tebal perkerasan lentur dengan menggunakan Laston MS. 744 umur rencana 10 tahun setebal

20 cm. konstruksi perencanaan perkerasan pengganti perkerasan lama dilihat pada Gambar 13.
