**Observasi Kerusakan Struktur Bangunan Gedung : Studi Kasus Tiga
Masjid di Kota Samarinda**

***Building Structure Damage Observation : Case Study Three Mosque
in Samarinda City***

Observasi Kerusakan Struktur Bangunan Gedung : Studi Kasus Tiga Masjid di Kota Samarinda

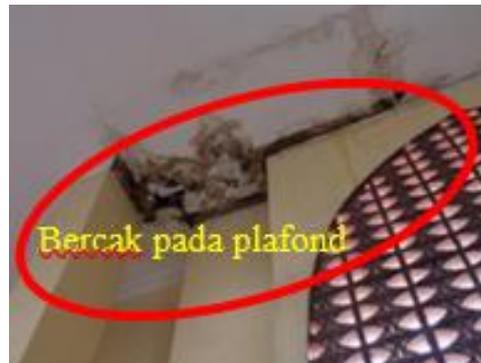
Kerusakan yang umum terjadi pada bangunan gedung masjid adalah kebocoran seperti pada Gambar 1.

Gambar 1. Kondisi plafond

Indikasi penyebab kebocoran bisa disebabkan karena ketidak mampuan saluran pembuangan air (drainase) pada dak atap untuk membuang air. Sehingga setiap hujan datang, air pada dak atap menggenang dan tidak dapat terbuang dengan cepat. Terlihat pada Gambar 2, dimana saluran pembuangan yang terdapat pada dak atap masjid ini hanya berjumlah 3 buah dengan ukuran diameter 5 cm.

Solusi pertama perlu dilakukan pemeliharaan secara berkala pada dak atap agar tidak terdapat lumpur/endapan yang dapat merusak permukaan dak atap.

Solusi kedua, dapat dilakukan dengan memberi waterproof pada keretakan sehingga menghambat merembesnya air kedalam beton. Sesuai dengan penelitian Ariyanto (2020), dimana untuk mengatasi kebocoran dak atap maka perlu diberikan *waterproofing*.

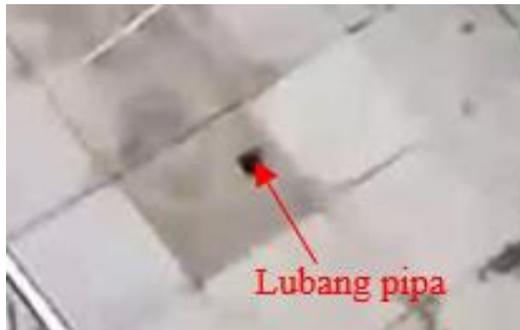
Gambar 2. Drainase atap, pipa diameter 5 cm

Sedangkan jumlah pipa yang terpasang pada bangunan hanya 3 buah. Sehingga pengaliran air tidak maksimal dan mengakibatkan terjadinya genangan yang relatif lama.

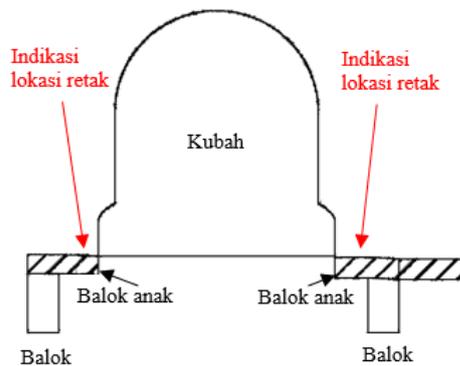
Selain itu, diduga penyebab kebocoran pada bangunan masjid ini disebabkan oleh struktur atap dengan kubah yang menumpu pada balok anak overstack seperti Gambar 3. Jumlah kubah kecil sebanyak empat buah yang berada pada tiap sudut bangunan masjid.

Gambar 1. Lokasi keretakan dak atap

Beban dari kubah tersebut menyebabkan momen negatif pada balok overstack sehingga balok pada bagian atas tertarik yang menyebabkan balok serta dak atap mengalami keretakan. Keretakan ini dan genangan air mengakibatkan genangan air masuk melalui celah-celah keretakan sehingga menimbulkan rembes dan kebocoran dak atap.

Berdasarkan kondisi kerusakan pada atap bangunan ini, maka menurut PP Nomor 16 tahun 2021 pada pasal 66, tingkat kerusakan pada bangunan ini termasuk tingkat kerusakan ringan.

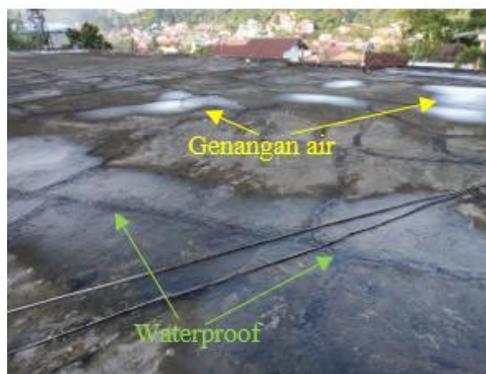
Kerusakan yang terjadi pada masjid ini sama seperti pada masjid sebelumnya, yaitu kebocoran pada dak atap. Kebocoran terjadi pada hampir seluruh bagian masjid, diperkirakan 40% dari total luas dak atap.

Gambar 4. Kondisi dak atap

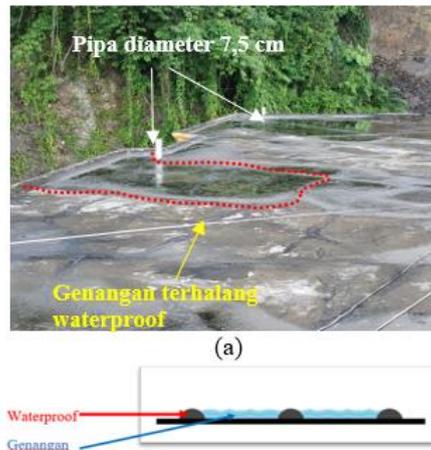
Genangan air ini tidak bisa dialirkan menuju pipa-pipa pembuangan yang ada pada sisi tepi dak atap dikarenakan banyaknya lapisan-lapisan waterproofing sehingga banyak air yang terperangkap pada dak atap terlihat pada Gambar 4 dan 5.

Gambar 5. Kondisi dak atap, (a) genangan air, (b) gambar potongan kondisi atap

Waterproof digunakan untuk melapisi area beton yang mengalami retak atau berlubang. Kondisi ini menunjukkan bahwa indikasi pekerjaan pengecoran dak atap tidak memenuhi standar. Seharusnya metode pengecoran dilakukan sekaligus pada seluruh dak atap agar beton menjadi monolit. Selain itu untuk menghindari banyaknya stop cor yang dapat mengakibatkan rembesan.

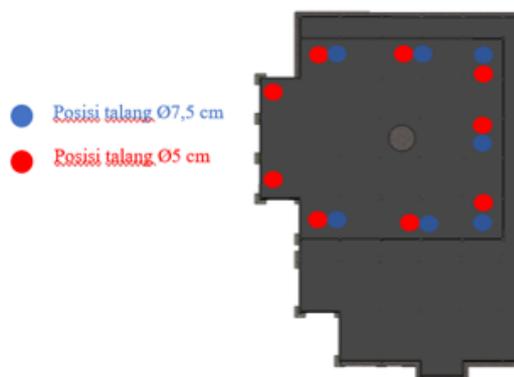
Selain itu, jumlah pemasangan pipa drainase juga harus sesuai dengan standar. Sesuai dengan perhitungan SNI sebagaimana perhitungan sebelumnya, diperoleh jumlah pipa sebanyak 11 buah diameter 7,5 cm. Terlihat yang dipasang pada dak atap bangunan ini hanya terdapat 7 buah. Namun jumlah tadi dapat dipenuhi dengan terpasangnya tambahan 9 buah pipa drainase berukuran 5 cm. Maka kebutuhan pipa untuk mengalirkan air sudah memenuhi syarat terlihat seperti Gambar 6 berikut ini.

Gambar 6. Titik lokasi pemasangan pipa drainase

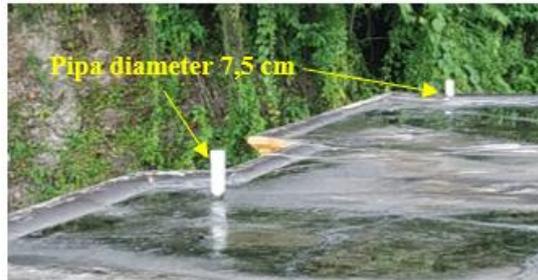
Namun, pemasangan pipa berukuran 7,5 cm tidak sesuai standar, dimana terlihat seperti Gambar 7 pemasangan pipa terlihat lebih tinggi dari dak atap. Pipa tersebut seharusnya memiliki ketinggian (level) yang sama dengan permukaan dak atap.

Gambar 7. Drainase atap, pipa diameter 7,5 cm

Pemasangan pipa drainase yang tidak sesuai dengan standar membuat genangan air tidak dapat dialirkan keluar bangunan.

Dari kondisi kerusakan pada dak atap bangunan masjid ini, menurut PP Nomor 16 tahun 2021 pada pasal 66, tingkat kerusakan pada bangunan masjid ini termasuk kerusakan sedang.

Solusi pertama adalah dengan memasang talang air hujan dengan benar sesuai dengan SNI 03-7065-2005 tentang Plambing. Talang air hujan yang dipasang terlalu tinggi harus dipotong sesuai level permukaan dak atap, dan memberi ven (saringan talang) seperti Gambar 8.

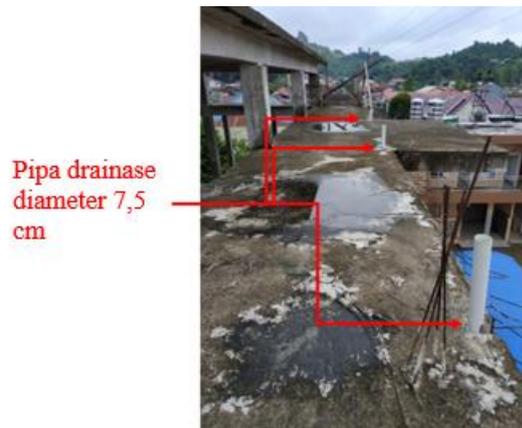
Gambar 10. Kondisi pipa drainase

Pada bangunan masjid ini, sistem pembuangan air hujan pada dak atap menggunakan pipa dengan ukuran diameter 7,5 cm terlihat pada Gambar 10. Dengan jumlah talang yang terpasang sebanyak 11 buah dan luas atap 306,66 m². Sedangkan berdasarkan perhitungan SNI sebagaimana identik dengan perhitungan sebelumnya, diperoleh jumlah pipa sebanyak 6 buah. Dengan demikian, jumlah pipa pembuangan sudah memenuhi syarat. Namun yang perlu diperhatikan adalah pemasangan pipa drainase tersebut.

Solusi yang harus diperhatikan kedepannya agar dak atap menjadi aman adalah dengan memotong pipa talang air hujan sesuai dengan level dak atap dan memasang saringan talang sesuai dengan SNI 03-7065-2005 tentang Plambing. Selain itu juga talang pipa harus dilakukan pemeriksaan secara berkala untuk memastikan talang tidak dalam keadaan tersumbat. Kemudian memperbaiki kolom yang keropos dengan grouting.

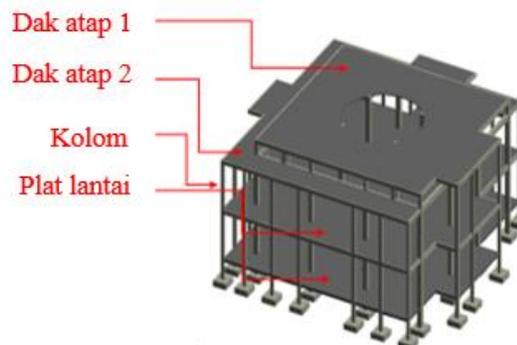
Masjid ini memiliki dua dak atap yang mana dak atap 1 merupakan dak atap yang lebih tinggi tempat kubah berada dan dak atap 2 merupakan dak atap yang berada lebih rendah dari dak atap 1. Pada dak 1 tidak ditemukan adanya pipa saluran pembuangan. Hal ini akan menyebabkan genangan air pada dak atap 1 akan turun menggenangi dak 2 sehingga akan menambah genangan pada dak 2 seperti Gambar 11.

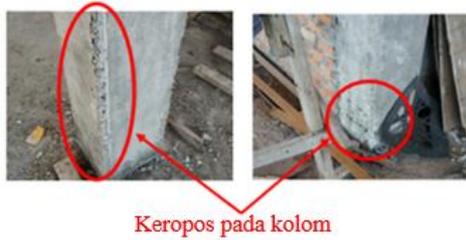
Pada kolom lantai dua ditemukan beberapa kolom yang mengalami segregasi (keropos) terlihat pada Gambar 12. Kondisi ini dapat mengurangi kekuatan dari kolom tersebut

Gambar 12. Kondisi kolom yang keropos
