# PENGENALAN DAERAH RENTAN GERAKAN TANAH STUDI KASUS KESTABILAN LERENG KAWASAN SELILI

*Identification Susceptible Area of Land Movement  
Case Study Slope Stability In The Region Selili*

**Syamsidar Sutan Malim Polawan, S.T.,M.T**

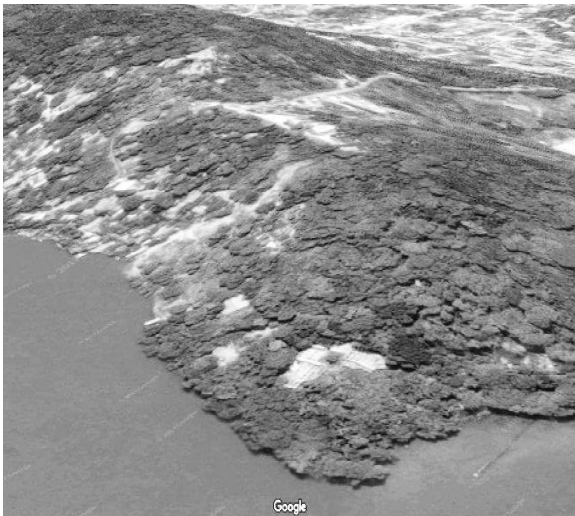
- Tahun 1999 yang mengakibatkan 11 bangunan rumah ambruk.
- Tahun 2007 dengan 4 rumah terpapar,
- Tahun 2015 terdapat 2 rumah ambruk,

- Tahun 2016 terjadi longsor ditujuh tempat yang berbeda dalam satu kawasan
- Tahun 2017 diketahui 6 rumah ambruk.

**Gambar 1.** Lokasi longsor Daerah Selili dan sekitarnya

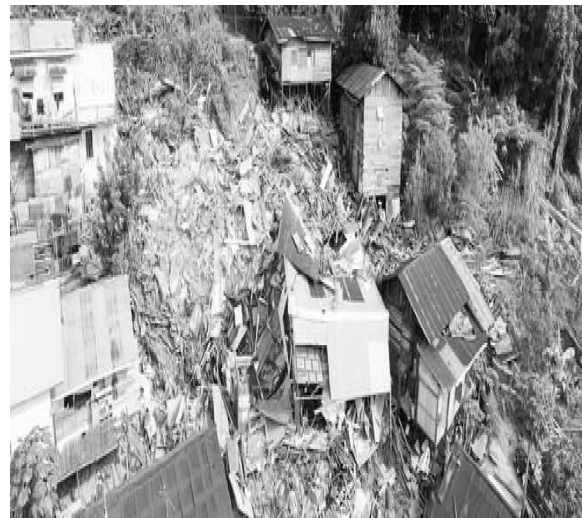
**Gambar 2.** Kondisi Rumah Korban Longsor Tahun 2017

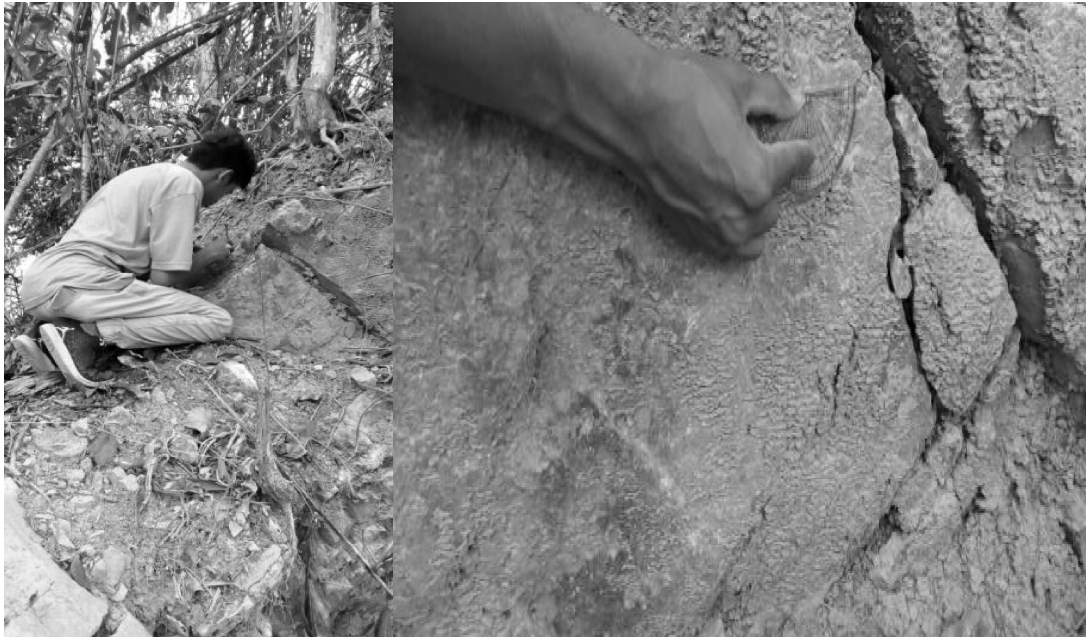
Patahan Sesar Naik yang berada di Kawasan Selili juga berada di posisi batas antara batu pasir dan batu lempung, hal ini juga yang membuat longsor di Kawasan Selili semakin mudah terjadi. Intensitas hujan yang tinggi juga mengakibatkan penambahan beban pada batuan. Air hujan yang masuk melewati rekahan-rekahan hingga ke lapisan batu lempung dan menjadi bidang gelincir yang mengakibatkan terjadinya longsor (gambar 3.b).

**Gambar 3.** (a) Kegiatan pengukuran data kekar; (b) Pengukuran data *Plunge*

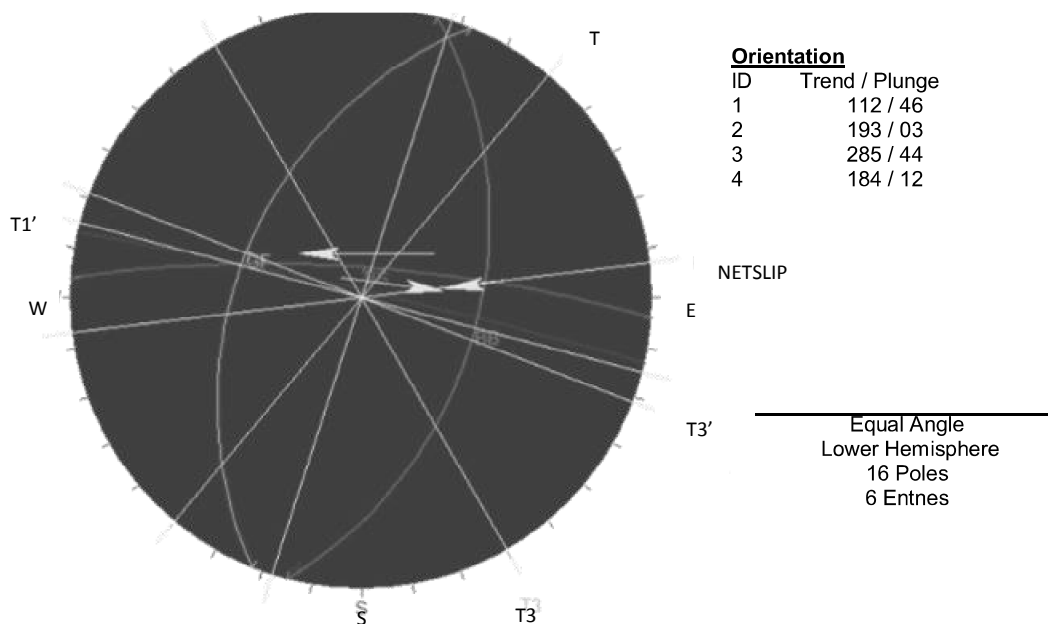
<b>SHEAR FRACTURE</b>	283/87
<b>GASH FRACTURE</b>	202/44
<b>BIDANG SESAR</b>	274/78
<b>NETSLIP</b>	44, 083
<b>RAKE</b>	44
<b>T1</b>	24, 040
<b>T1'</b>	03, 018
<b>T2</b>	43, 285
<b>T2'</b>	43, 285
<b>T3</b>	37, 149
<b>T3'</b>	46, 112
<b>PERGERAKAN</b>	kiri naik
<b>NAMA SESAR</b>	<i>Left Revers Slip Fault</i> Sesar Naik Sinistral (Rickard, 1972)

**Gambar 4.** Analisa Sesar dengan software dips, nama sesar *Left Revers Slip Fault*

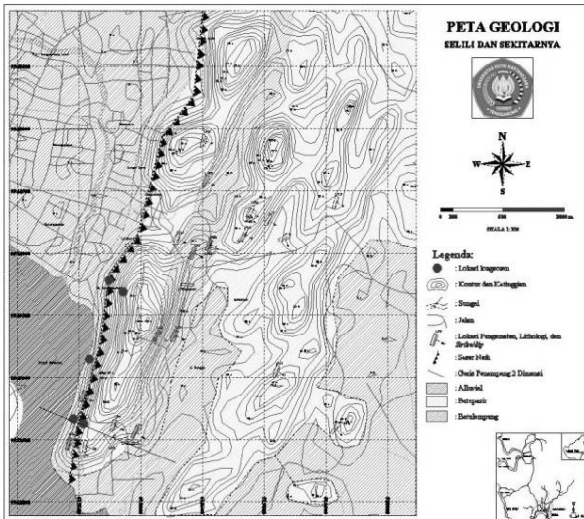
Hasil pemetaan geologi lapangan, di ketahui jenis batuan penyusun Kawasan Selili dan jenis Patahan yang terdapat di Kawasan Selili. Batuan penyusun kawasan Selili di dominasi oleh batu pasir pada bagian atas dan batu lempung dibagian bawah. Batu pasir berwarna kuning kecoklatan dengan mineral penyusun berupa kuarsa dan adanya oksidasi-oksidasi mineral besi. Sedangkan pada batu lempung terdapat mineral-mineral silikaan yang berlembar-lembar (*foliation*). Sifat dari batu lempung adalah tidak dapat menyimpan dan meloloskan air (*impermeable*). Sifat inilah yang membuat batu lempung sebagai bidang gelincir dari longoran-longoran yang terjadi di Kawasan Selili.

Gambar 5. Peta Geologi berdasarkan data lapangan lokasi penelitian.

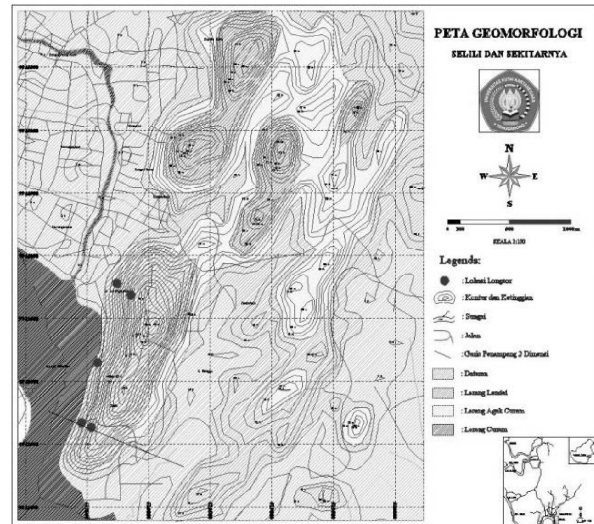
Pada kegiatan ini peneliti mengambil data derajat kemiringan lereng di lapangan untuk membagi kelas lereng. Adapun keluaran dari kegiatan ini berupa peta pembagian kelas lereng yaitu Peta Geomorfologi (Gambar 6).

Gambar 6. Peta Geomorfologi

Berdasarkan Peta Geologi diketahui bahwa Daerah Selili masuk ke dalam area yang di pengaruhi oleh Struktur Geologi. Struktur Geologi yang berkembang berupa Sesar Naik Mengkiri dengan indikasi berupa kemiringan batuan yang terjal dari  $40-70^\circ$  dan dijumpainya kekar-kekar berpasangan. Selili masuk dalam Zona Lereng Curam dengan kemiringan lereng  $30-50\%$ , hal ini

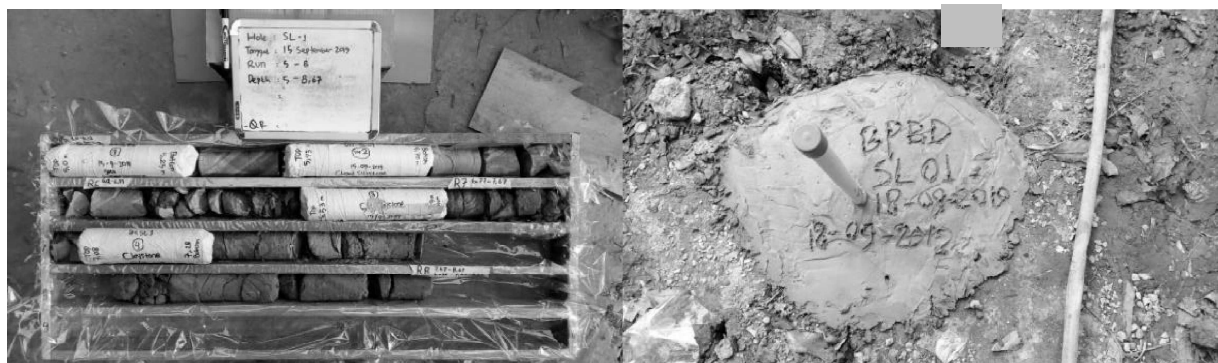
Dari kedua lubang bor tersebut dipasang pipa satu (1) inch yang telah di lubangi untuk pengukuran muka air tanah (*piezometer*). Data muka air tanah tersebut akan digunakan pada analisa kestabilan lereng. Muka air tanah ini menandakan besarnya tekanan hidrostatis di bawah permukaan. Berdasarkan data pengambilan muka air tanah di lapangan, diketahui elevasi

muka air tanah di daerah penelitian berkisar 46.34 msl. Berdasarkan data pengamatan muka air tanah, kondisi air di daerah Selili lebih dominan air permukaan, hal ini disebabkan oleh derajat kelerengan bukit Selili yang terjal dan ditambah lagi oleh kepadatan penduduk yang membuat rumah rapat-rapat sehingga air tidak dapat meresap sempurna ke dalam tanah.

Gambar 7. (a) Core Hasil Pemboran Geoteknik; (b) Instalasi Piezometer

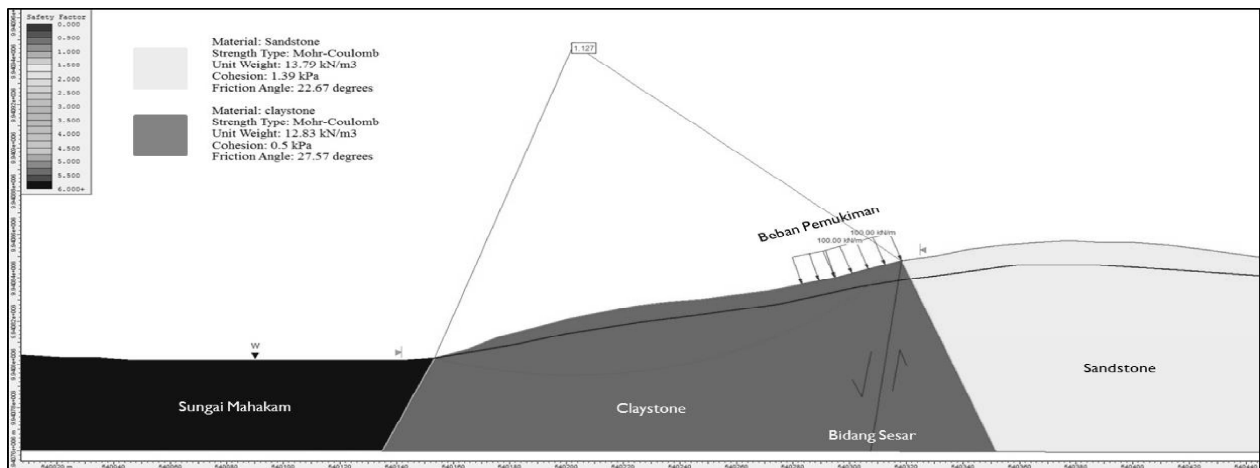
Struktur geologi di Kelurahan Selili adalah Sesar Naik Mengkiri dengan kemiringan  $78^\circ$ . Ditambahkan dengan beban pemukiman penduduk yang padat  $\pm 100$  kN/m. Analisa Kestabilan lereng dilakukan dengan menggunakan metode kesetimbangan batas. Hasil analisa kestabilan lereng untuk daerah Selili

didapatkan Nilai Faktor Keamanan (FK) 1,127 (gambar 8). Berdasarkan klasifikasi Bowles, 1981 dalam Saifuddin Arief, 2007 (gambar 9) dikatakan bahwa nilai FK 1,127 adalah ambang batas mendekati kelongsoran dan sangat rawan akan bahaya tanah longsor, artinya dimana Gaya Pendorong/beban agak sedikit lebih besar dari pada Gaya Penahan.

Gambar 8. Analisa Kestabilan Lereng

Dengan banyaknya kekar-kekar berpasangan dengan lereng yang curam maka Selili merupakan daerah rawan bencana longsor. Hal ini diperkuat dengan data hasil analisa kestabilan lereng didapatkan nilai Faktor Keamanan 1.127. Kondisi ini diperparah dengan adanya

bangunan rumah-rumah penduduk dan dibangunnya Unit Pengolahan Air Bersih PDAM di puncak bukit yang membuang air ke pemukiman di bawahnya, sehingga akan menambah beban tanah dan air pembuangan dari PDAM akan menambah licin bidang longsor.

Berdasarkan data Geologi, Geomorfologi dan Geoteknik maka Selili merupakan area rawan bencana longsor. Para penduduk harus segera direlokasi ke daerah yang aman dan layak untuk menghindari jatuhnya korban dan kerugian materi yang lebih besar.
