LAMPIRAN

Data Bangunan Masjid

Nama masjid : AL-MUJAHIRIN

Judul Tugas Akhir : Kajian Teknis terhadap Kerusakan Bangunan Masjid Al-Muhajirin, Al-Falah, Al-Ikhlal di Kelurahan Air Hitam Kota Samarinda

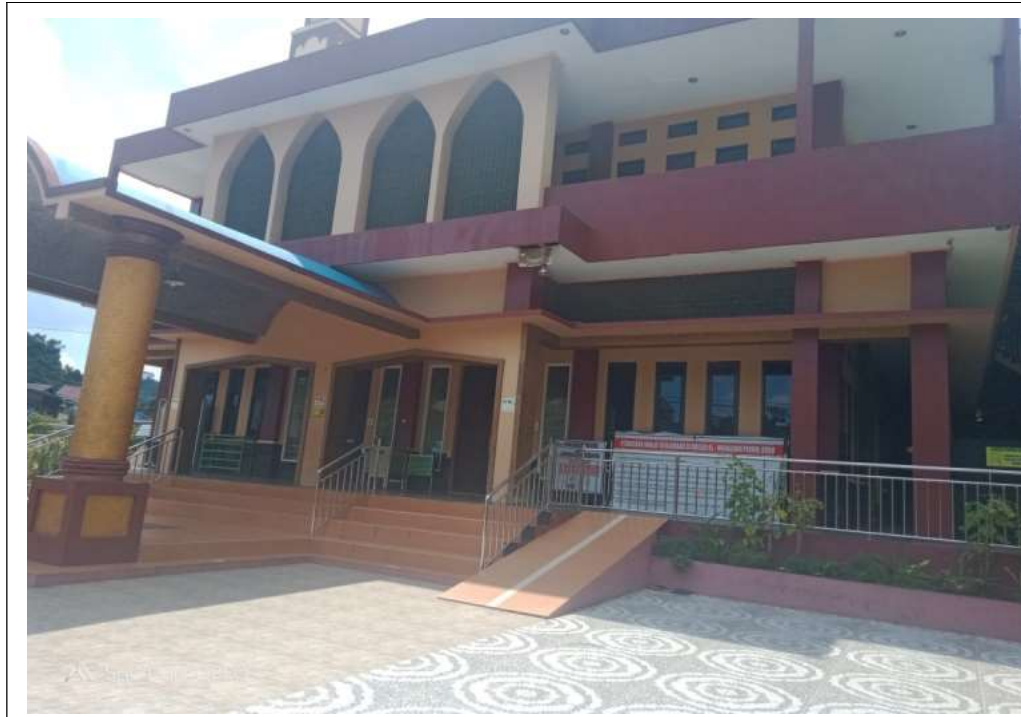
Gambar 3. Tampak depan arah Selatan
Bangunan masjid bagian Selatan di gunakan sebagai lahan parkir kendaraan

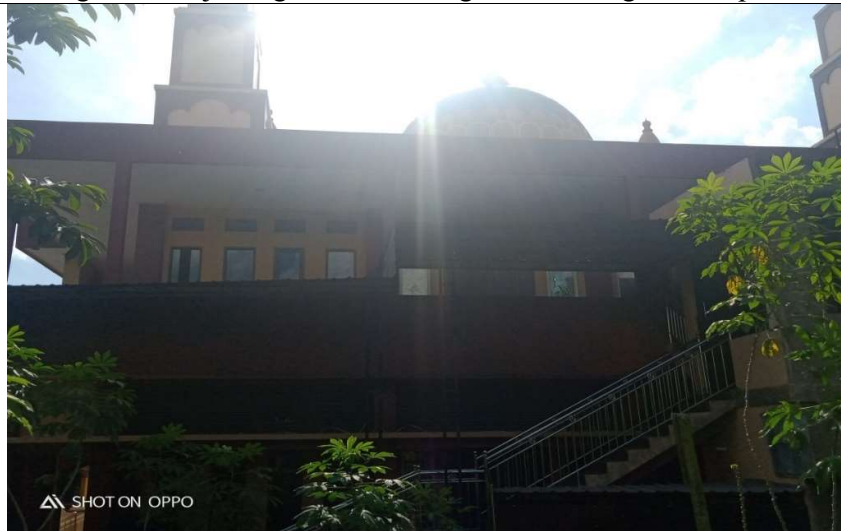
Gambar 4. Tampak arah Timur
Kondisi bangunan masjid bagian arah Timur

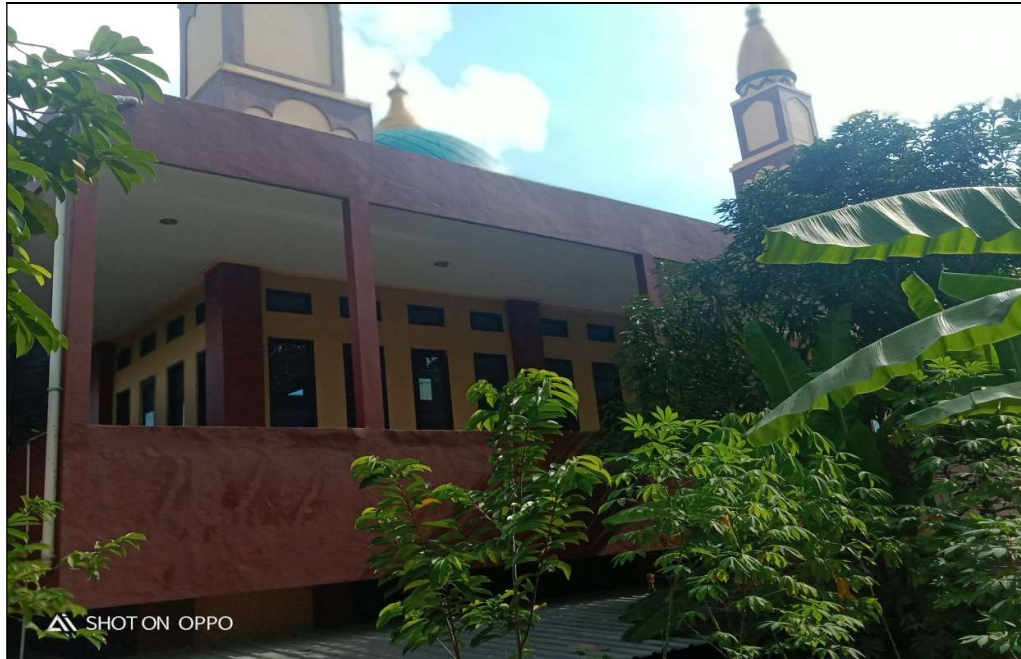
Gambar 5. Tampak arah Utara
Kondisi bangunan masjid bagian arah Utara

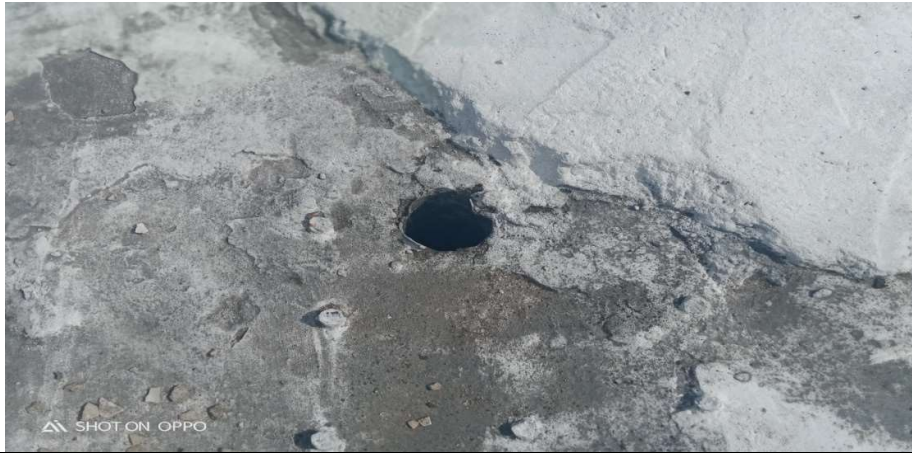
Gambar 11. Tampak dak pembuangan air

Kondisi pada bagian dak sudah di sediakan pipa untuk pembuangan air agar tidak mengalami rembes atau bocor, untuk pembuangan air tersebut sudah disediakan di semua sudut dan tengah dan ada sedikit pada lantai memiliki tekupas atau terlepas.

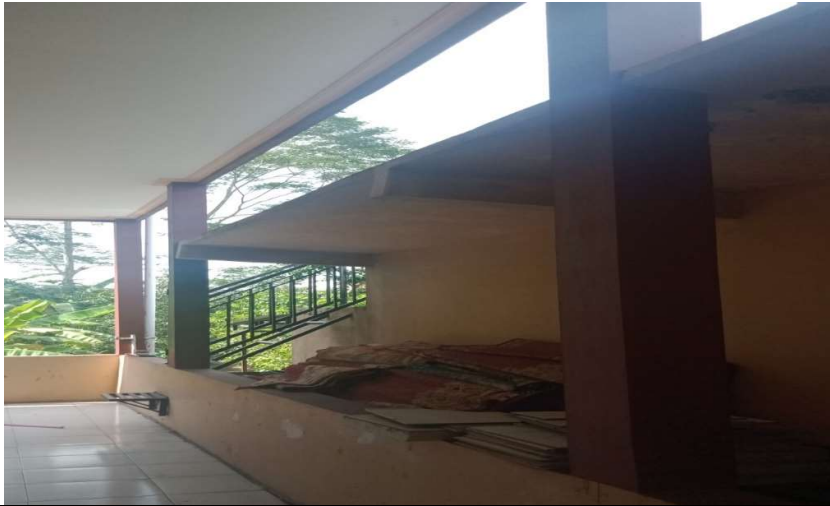
Gambar 19. Penampang kolom masjid

Kondisi pada bagian kolom teras lantai 2 tidak di temukan kerusakan pada bagian kolom masjid dan pada kolom masjid ini di temukan persegi dengan berukuran 30 x 40 cm.

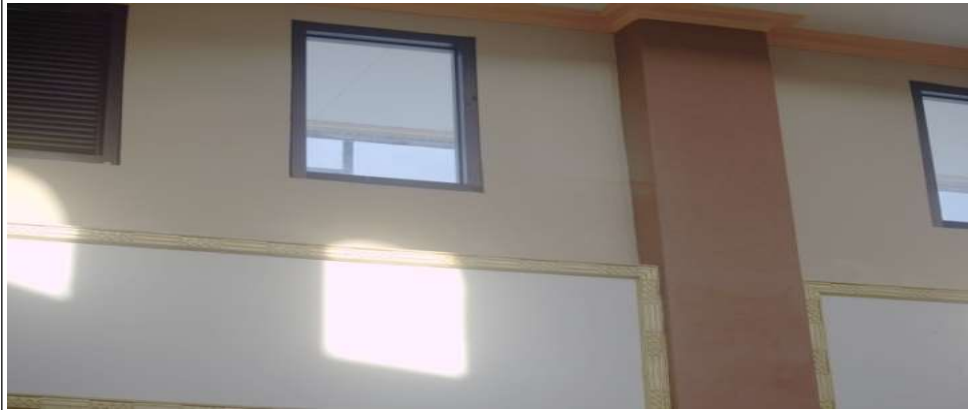
Gambar 25. Penampang dinding masjid arah Timur
Kondisi bagian arah Timur pada bagian dudukan kubah masjid mengalami retak rambut.

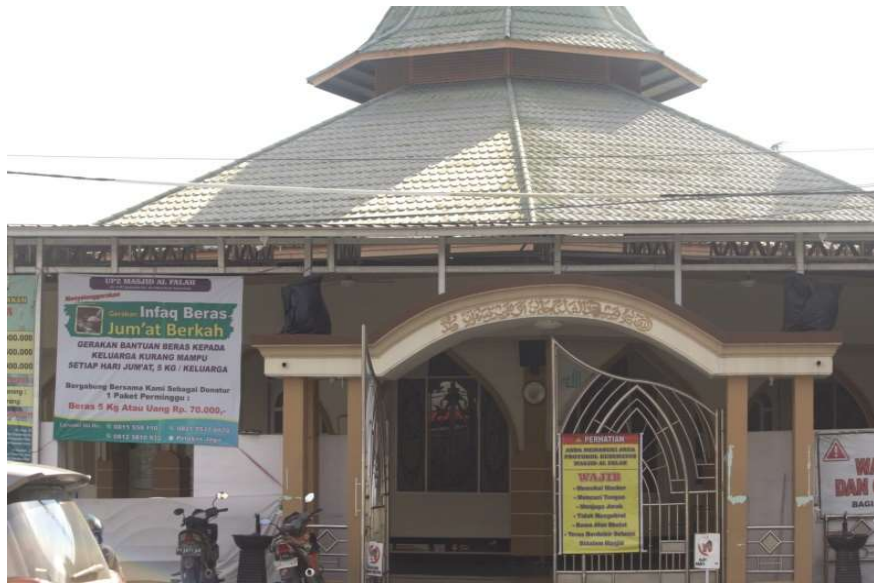
Gambar 2. Tampak Timur
Bangunan masjid tampak Timur (menghadap jalan raya)

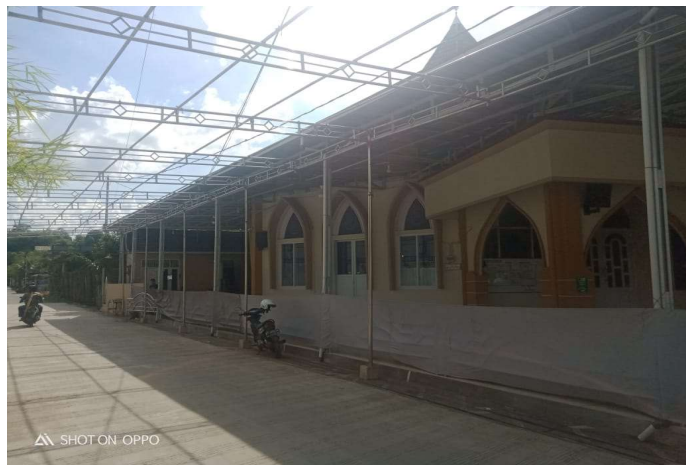
Gambar 3. Tampak Selatan
Bangunan masjid tampak Selatan sebagai lahan parkir kendaraan

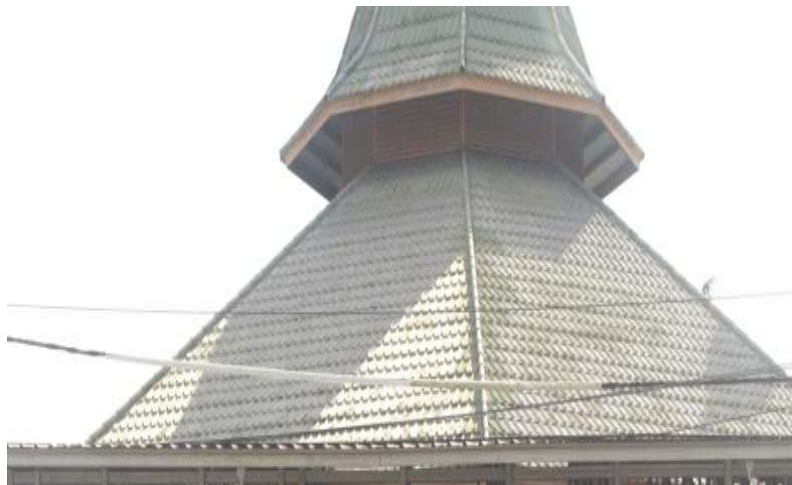
Gambar 5. Tampak atap
Kondisi atap masjid dalam keadaan baik

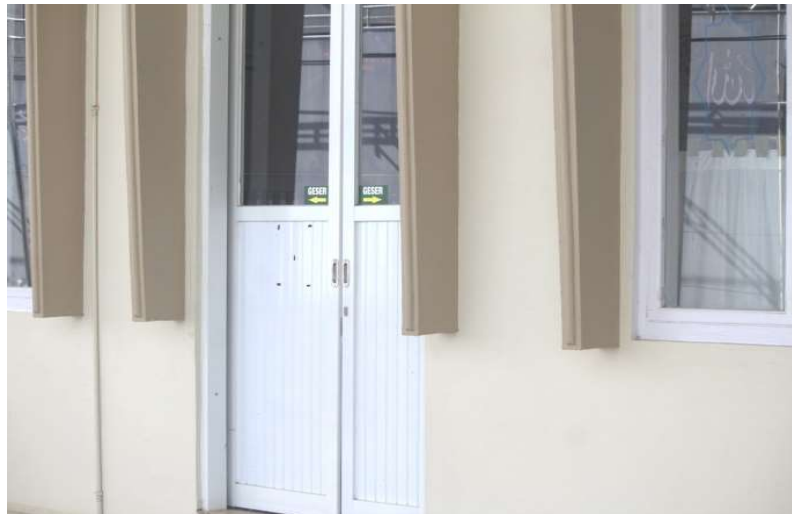
Gambar 9. Kondisi dinding arah Selatan
Kondisi dinding arah Selatan yang tidak memiliki retakan ringan atau sedang

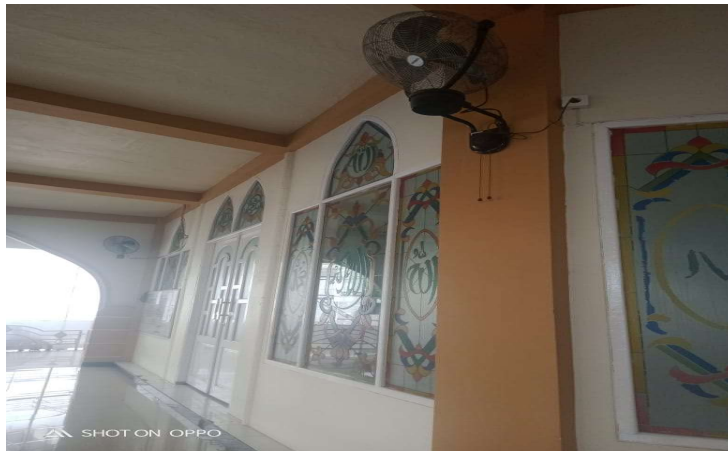
Gambar 11. Kondisi balok arah Selatan

Kondisi balok arah Selatan, tidak ditemukannya keretakan pada balok dan ukuran balok arah Selatan memiliki ukuran 35x20 cm

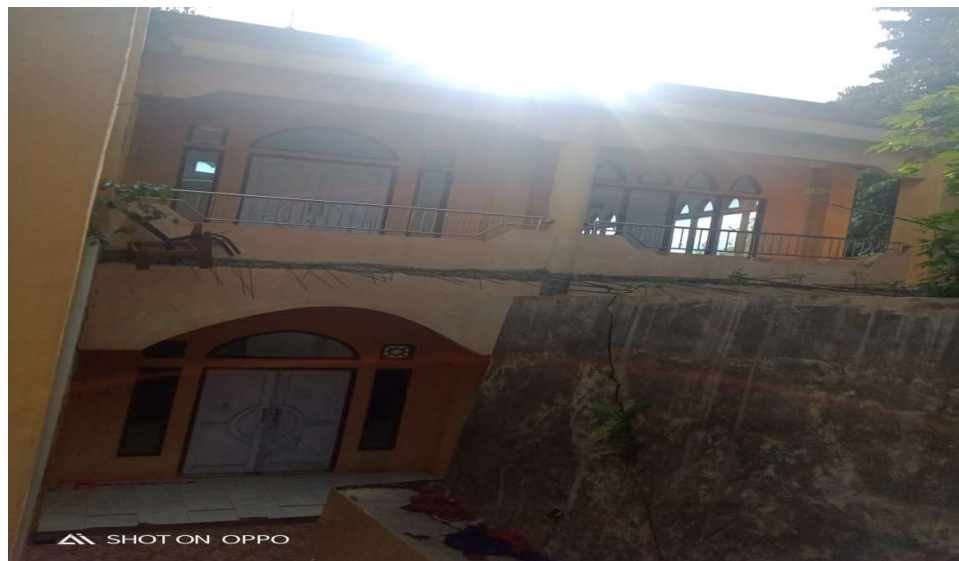
Gambar 3. Tampak Timur
Bangunan masjid tampak Timur menghadap rumah warga

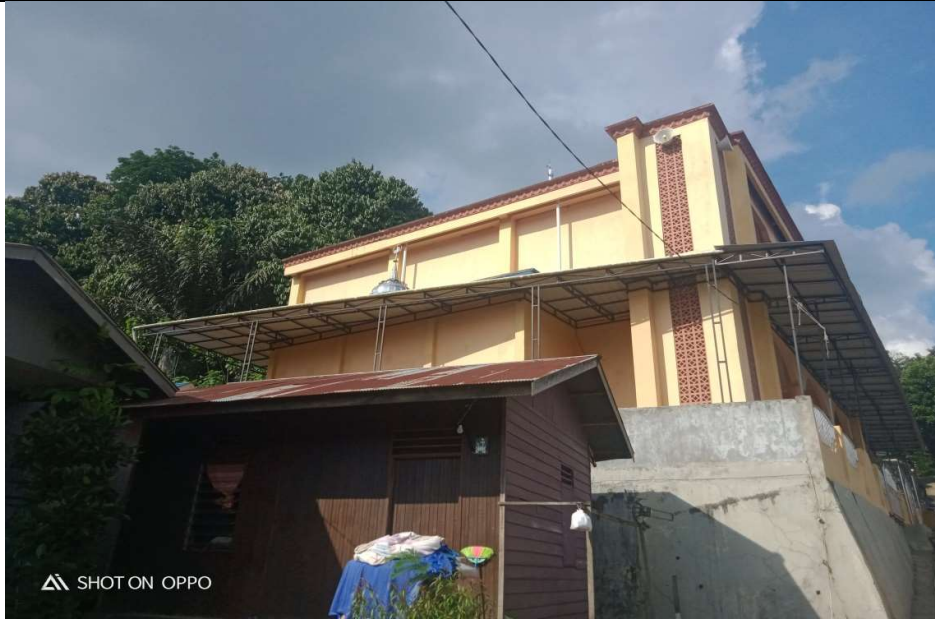
Gambar 4. Tampak Barat
Bangunan masjid tampak Barat merupakan bagian belakang bangunan

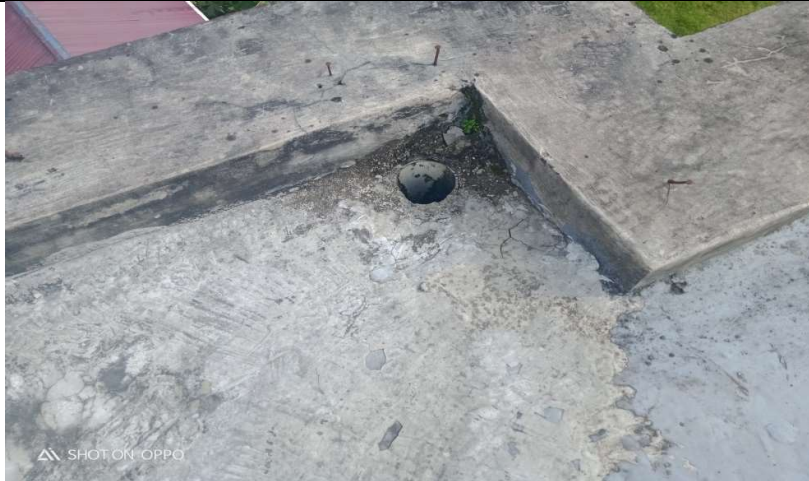
Gambar 8. Tampak dak pembuangan air

Kondisi pada bagian dak sudah di sediakan pipa untuk pembuangan air agar tidak mengalami rembes atau bocor, untuk pembuangan air tersebut sudah disediakan di semua sudut dan tengah.

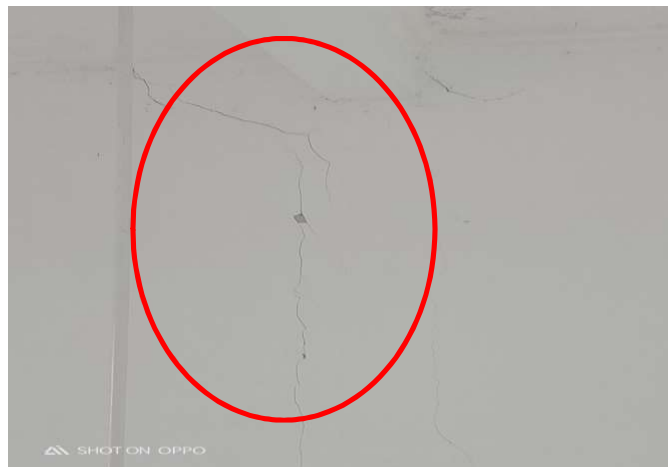
Gambar 23. Kondisi dinding arah Barat lantai 2

Kondisi dinding masjid arah Barat atau arah kiblat yang telah mengalami keretakan yang cukup parah di semua sudut dinding dan beberapa titik sehingga tampak terlihat jelas.
