**Observasi Kerusakan Struktur Bangunan Gedung : Studi Kasus Tiga
Masjid di Kota Samarinda**

***Building Structure Damage Observation : Case Study Three Mosque
in Samarinda City***

Observasi Kerusakan Struktur Bangunan Gedung : Studi Kasus Tiga Masjid di Kota Samarinda

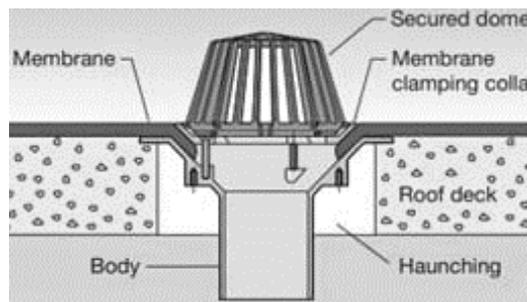
Gambar 8. Saringan talang pembuangan

Dari kondisi kerusakan pada dak atap bangunan masjid ini, menurut PP Nomor 16 tahun 2021 pada pasal 66, tingkat kerusakan pada bangunan masjid ini termasuk kerusakan sedang.

Solusi pertama adalah dengan memasang talang air hujan dengan benar sesuai dengan SNI 03-7065-2005 tentang Plambing. Talang air hujan yang dipasang terlalu tinggi harus dipotong sesuai level permukaan dak atap, dan memberi ven (saringan talang) seperti Gambar 8.
