BAB III

HASIL ANALISIS DAN PEMBAHASAN

3.1 Hasil

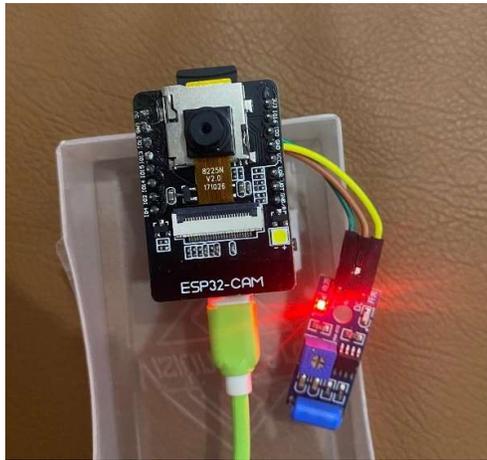
Gambar 3.1 Pengujian Alat

Dalam pengujian ini mencakup evaluasi *ESP32-CAM* dan sensor getar (*SW-420*). Pengujian ini dilakukan untuk memungkinkan peneliti memahami keunggulan dan kelemahan sistem yang telah dikembangkan. Berikut adalah hasil pengujian yang tercatat:

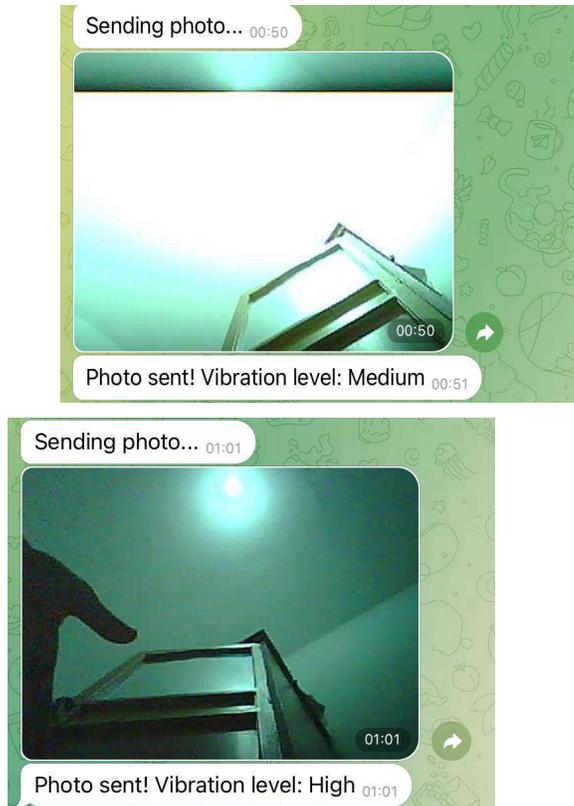
Gambar 3.9 Notifikasi Telegram

Pengiriman foto dengan ambang getaran sedang, dan ambang getaran tinggi bisa dilihat melalui *bot Telegram* pada gambar 3.9 di bawah.

Pada gambar 3.9 menunjukkan hasil notifikasi yang diperoleh dari sensor getar dan menunjukkan hasil ambang getaran berada di sedang dan tinggi.

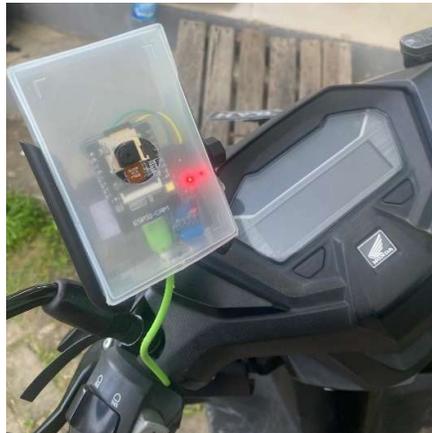
Gambar 3.10 Alat pada Motor

Pada pemasangan alat ini dipasang di motor vario 160, alat diletakan dalam kotak untuk melindungi dari elemen cuaca. Untuk lokasi pemasangan alat, alat diletakan pada holder dekat kaca supion supaya bisa melakukan pemotretan wajah pencuri jika terjadinya getaran. Tahap ini merupakan bagian penting dari penelitian, di mana alat yang telah melalui proses pengujian diimplementasikan langsung pada sepeda motor, yang ditempatkan di halaman rumah. Implementasi ini bertujuan untuk memastikan bahwa alat dapat berfungsi dengan baik dalam kondisi nyata dan memberikan respons yang diharapkan ketika mendeteksi getaran. Berikut adalah gambar 3.10 pemasangan alat.

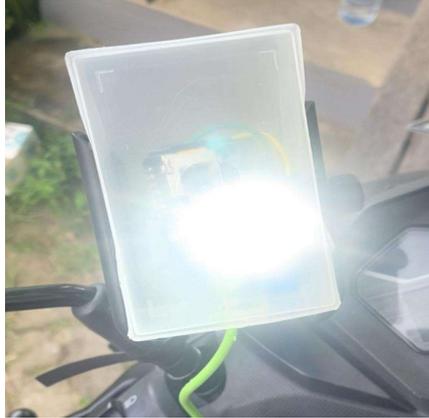
Gambar 3.11 Pengambilan Gambar

Gambar 3.11 menunjukkan bagaimana ketika saat alat mendeteksi getaran sedang dan tinggi maka alat akan memotret dan mengirimkan gambar melalui *bot Telegram*.

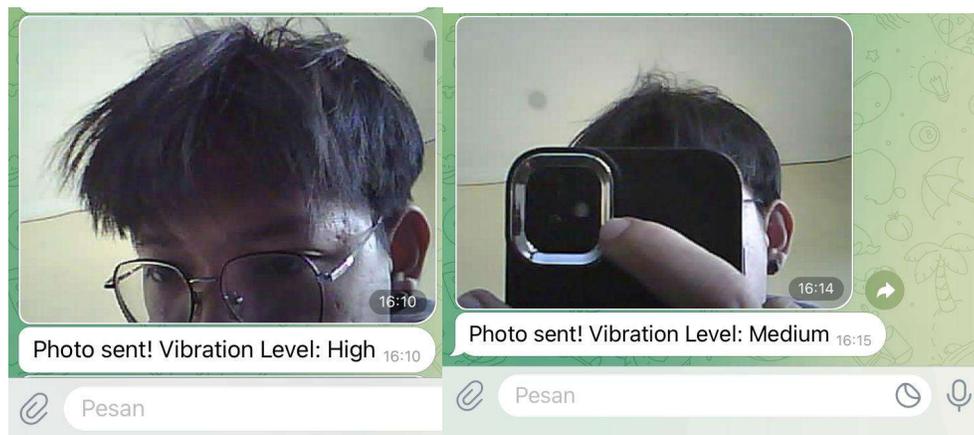
Gambar 3.12 Notifikasi Telegram

Gambar 3.12 adalah notifikasi dari pengujian yang dilakukan pada sepeda motor, saat terjadinya getaran yang sedang dan kuat maka sistem akan otomatis mengirimkan gambar, jika getaran ringan dan tidak ada getaran sama sekali maka tidak ada notifikasi.
