LAMPIRAN

Data Bangunan Masjid

Nama masjid : AL-MUJAHIRIN

Judul Tugas Akhir : Kajian Teknis terhadap Kerusakan Bangunan Masjid Al-Muhajirin, Al-Falah, Al-Ikhlal di Kelurahan Air Hitam Kota Samarinda

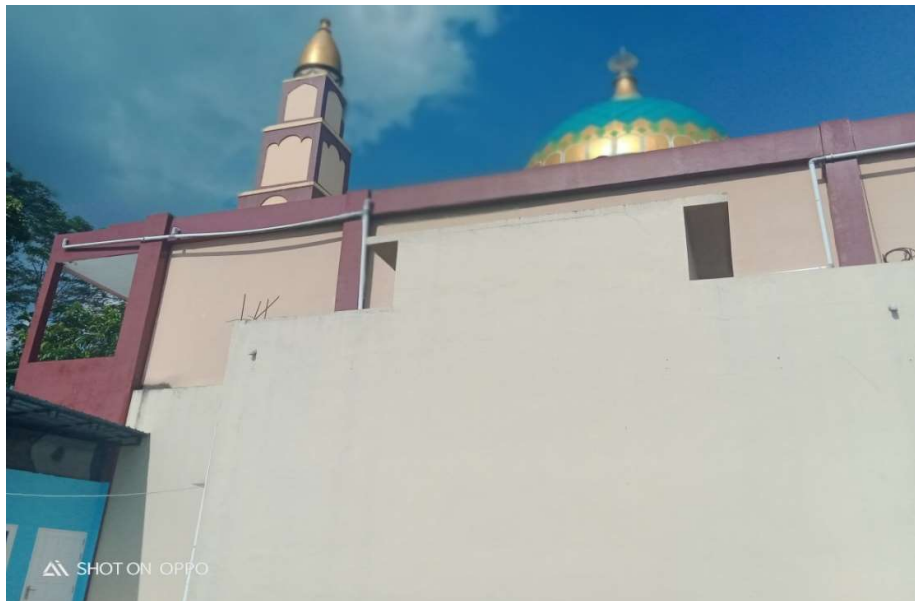
Gambar 6. Tampak arah Barat
Bangunan masjid bagian Barat di gunakan sebagai lahan parkir kendaraan dan juga di gunakan sebagai tempat wudhu laki-laki.

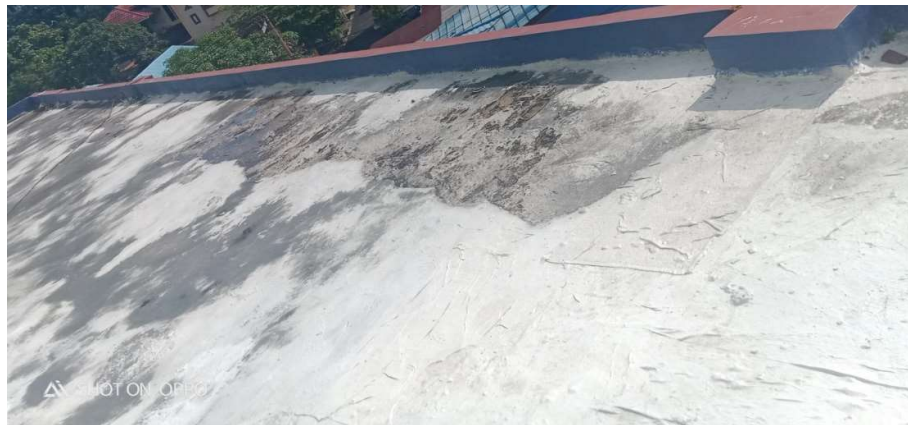
Gambar 10. Tampak dak pembuangan air

Kondisi pada bagian dak sudah di sediakan pipa untuk pembuangan air agar tidak mengalami rembes atau bocor, untuk pembuangan air tersebut sudah disediakan di semua sudut dan tengah sedangkan bagian barat itu di sediakan 4 pipa pembuangan agar air lebih cepat terbang.

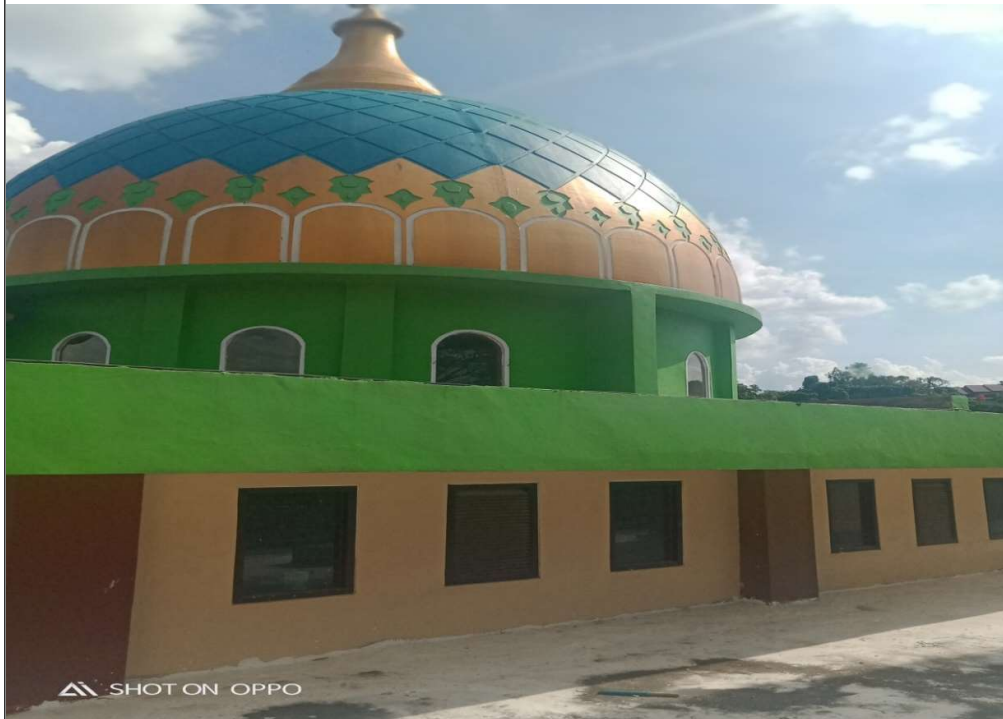
Gambar 12. Tampak kubah
Tampak bagian kubah dari atas masjid

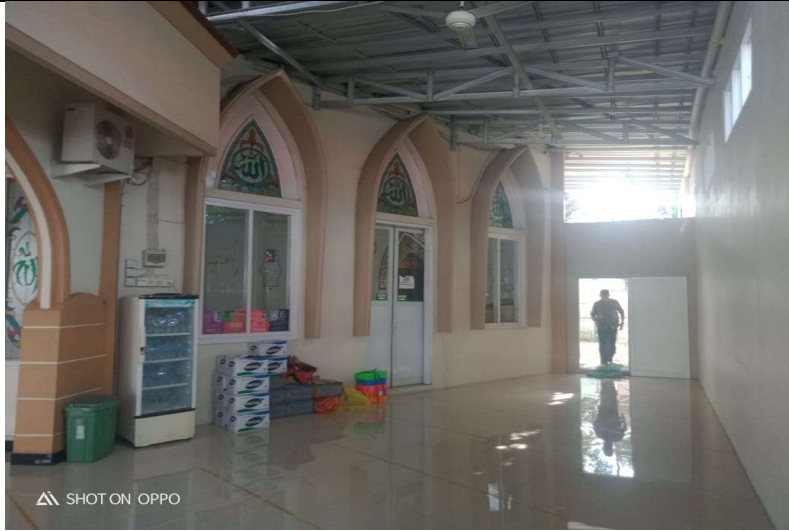
Gambar 4. Tampak Utara
Bangunan masjid tampak Utara merupakan bagian samping bangunan

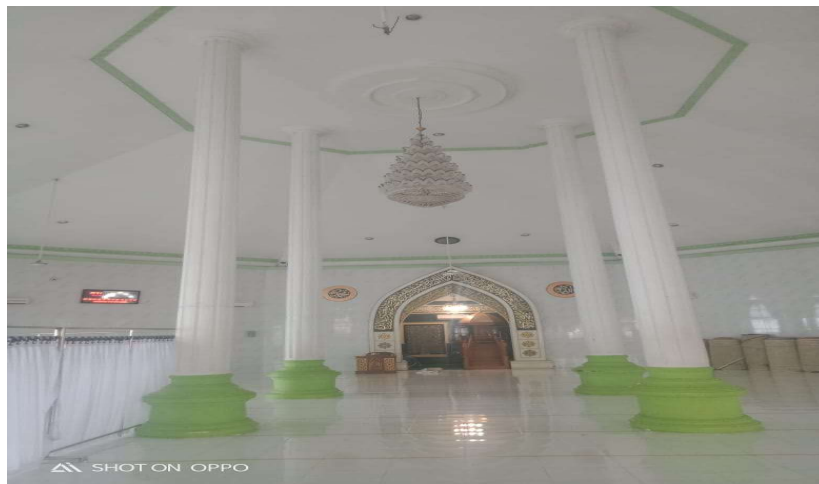
Gambar 13. Kondisi kolom

Kondisi kolom di dalam masjid tidak ditemukan adanya kerusakan dan memiliki kolom penampang lingkaran dengan ukuran 30 cm

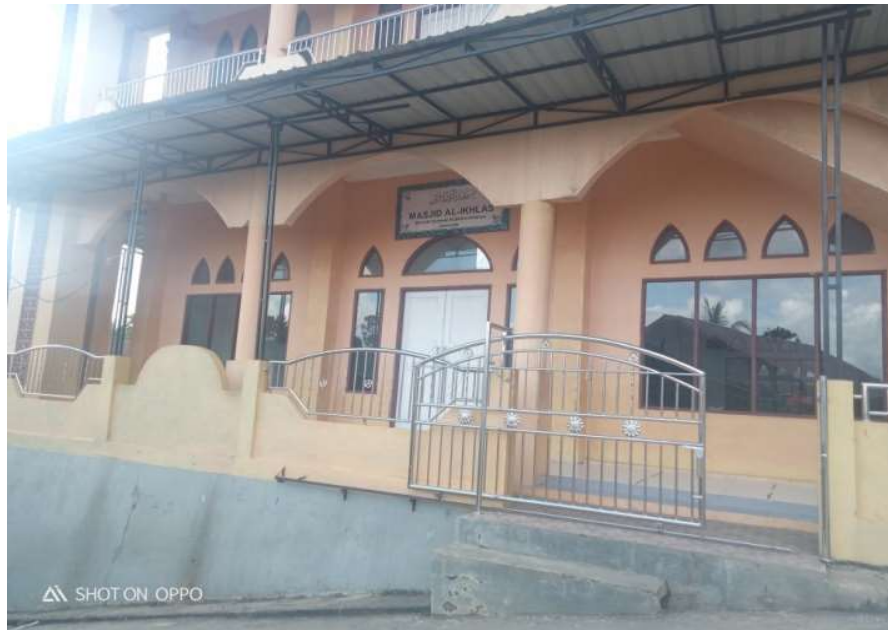
Gambar 2. Tampak Selatan
Bangunan masjid tampak Selatan (menghadap jalan)

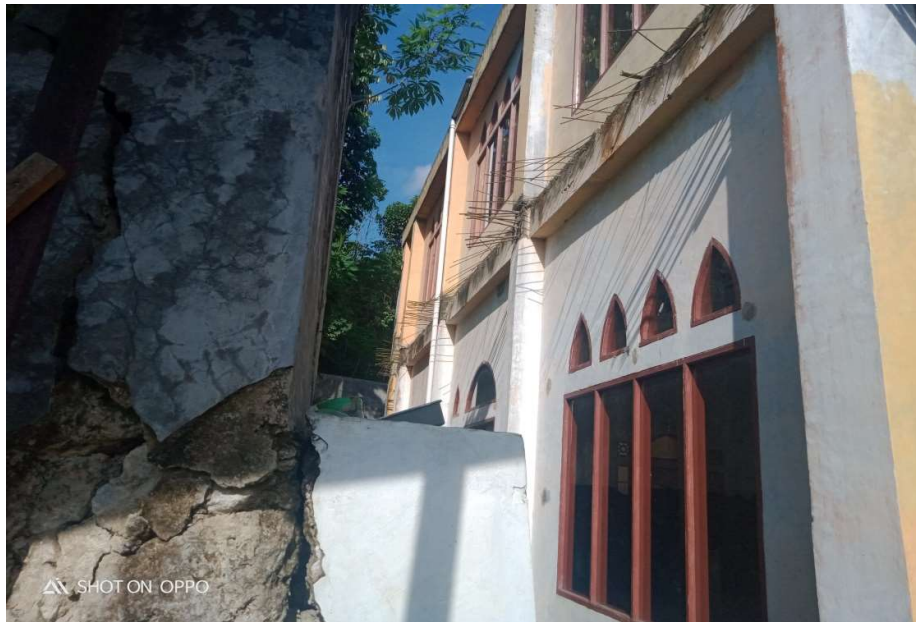
Gambar 5. Tampak Barat
Bangunan masjid tampak Barat merupakan bagian samping bangunan

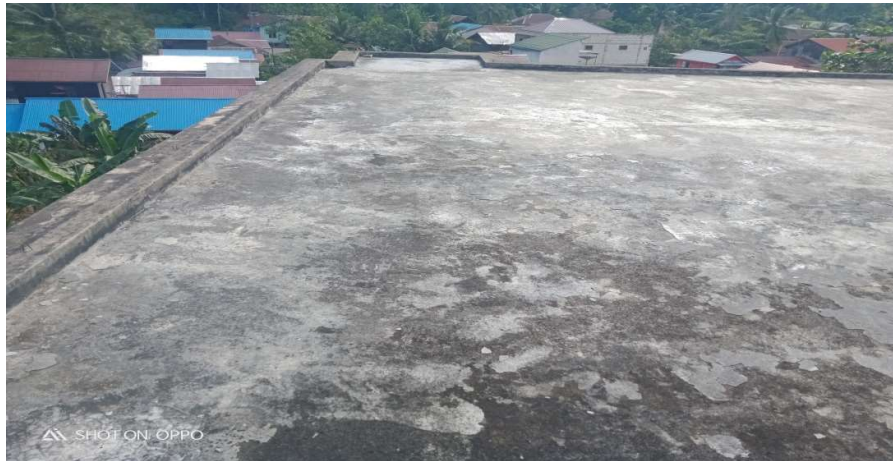
Gambar 7. Tampak dak arah Selatan

Kondisi pada bagian dak arah Selatan terlihat aman dan tidak terjadi adanya genangan air karena posisi daknya miring kesamping atau bagian buangan air yang sudah di rancang lebih awala.

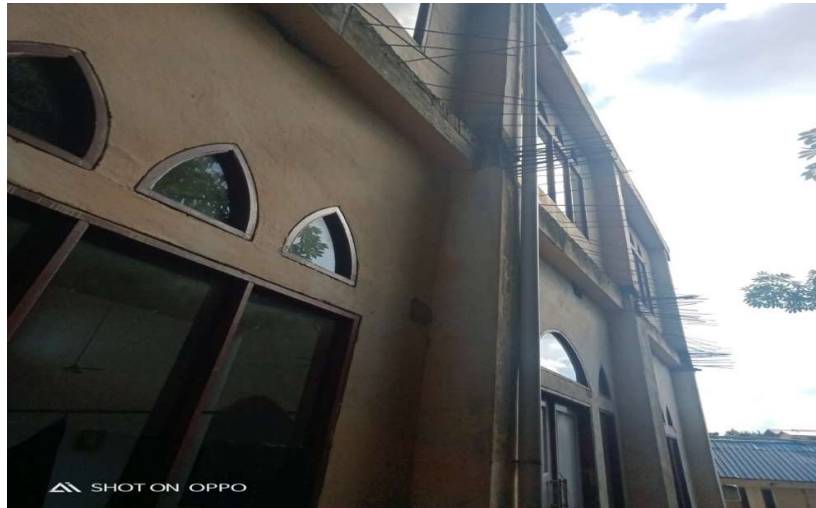
Gambar 114. Tampak Balok

Kondisi pada balok bagian utara masjid tidak ada kerusakan maupun retakan dan pada balok memiliki ukuran balok 50 x 55 cm

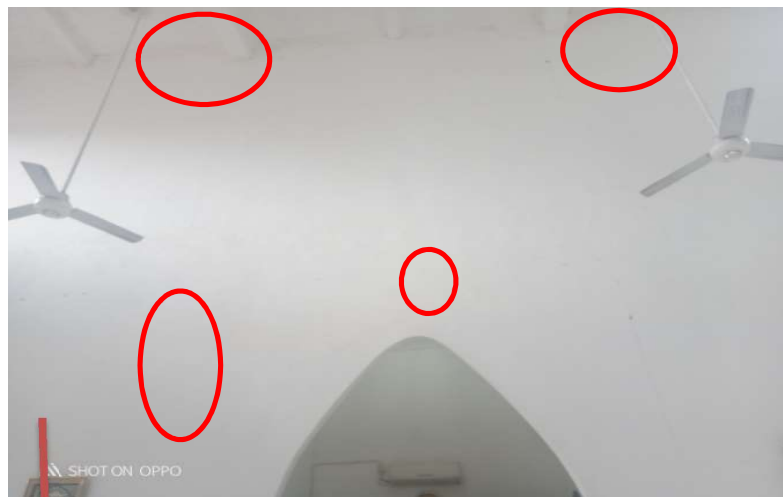
Gambar 31. Dinding masjid arah kiblat

Kondisi dinding masjid Al-Ikhlas bagian memiliki keretakan yang cukup parah di arah masjid bagian kiblat atau Barat dengan panjang 9 meter di beberapa titik dan memiliki lebar keretakan $\pm 3\text{mm}$. Bisa di lihat gambar yang di atas yang garis warna merah dan lingkaran warna merah selaku tanda untuk keretakan pada dinding.
